# Karner & Kosco Restauratoren

## **Bericht zu den Restaurierungsarbeiten an der Portalzone und der Pieta´ an der Kirche in 2372 GIESSHUEBL, HAUPTSTR. 77**

(Auftragsnummer: 44320091-27)

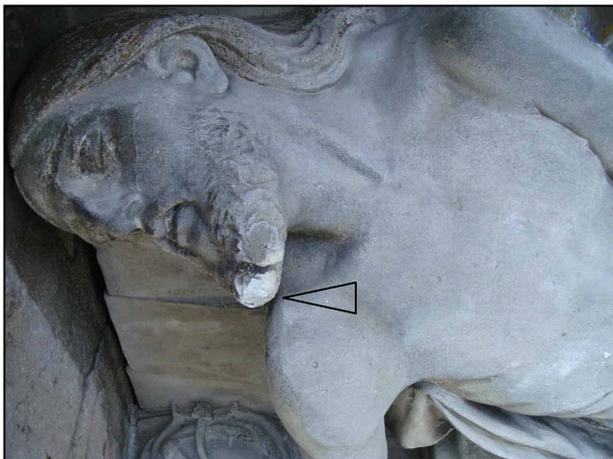
An der Pieta befanden sich einige Fehlstellen, wie etwa Finger und Bartspitzen.  
 Im Sockelbereich der Figurengruppe zeigten sich Schichtabplatzungen, sowie offene Anschlußfugen zur Mauernische.

^ abgebrochene Bartspitzen

- Reinigung: substanzschonende Reinigung mittels Dampfreiniger (Vapor) unter besonderer Rücksichtnahme auf die verbliebenen Fassung (keine Reduzierung)
- Partielle Festigung mittels KSE bei bindemittelgeschwächten Bereichen
- Partielles Verpressen von Hohlstellen mittels Ergänzungsmasse (Sockelzonz)
- Fehlstellenergänzung: u. a. Ergänzung (modellieren) der fehlenden Finger und der Bartspitzen (Jesus) mittels Ergänzungsmörtel, dem Bestand angepaßt
- Oberflächenbehandlung mit Bedacht auf die Oberflächenstruktur des Bestandes
- Fugensanierung (Sockelzone)
- farbliche Retusche: zarte lasierende Kalkschlämme im Bereich von tiefergehenden Verfärbungen, speziell bei den Innenleibungen der Nische, sowie des Sockels der Pietà´.

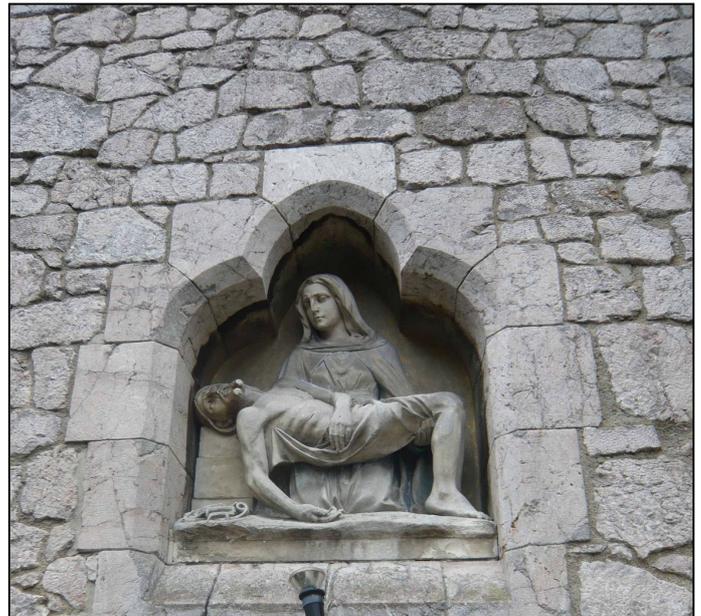
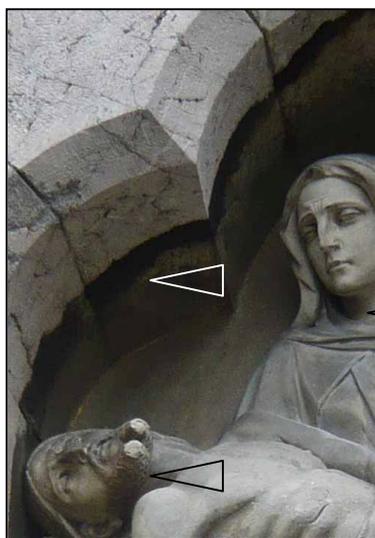
An der Steinoberfläche waren witterungsbedingte Verschmutzungen, partielle Versinterungen, sowie Zementenschleier im Bereich der Innenleibung der Nische festzustellen.

< Verschmutzungen im Bereich der Nischenleibung und der Pieta'

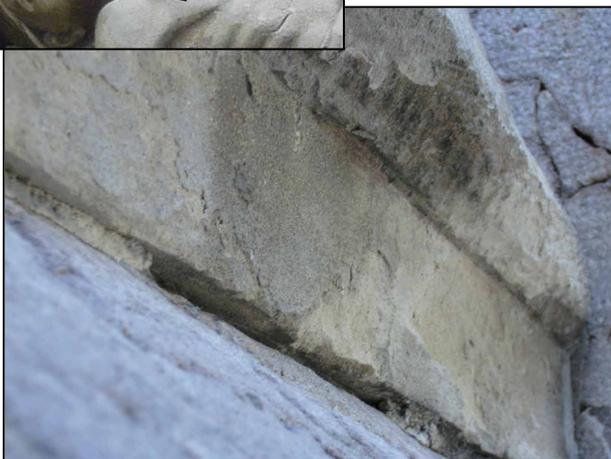
^ Abplatzungen, lose Anschlußfugen

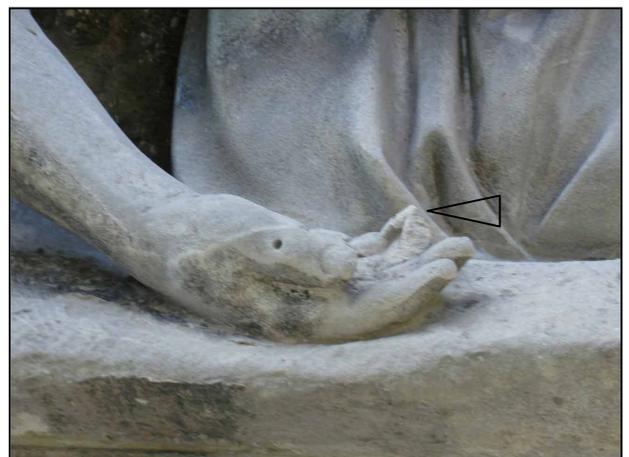
^ fehlende Finger

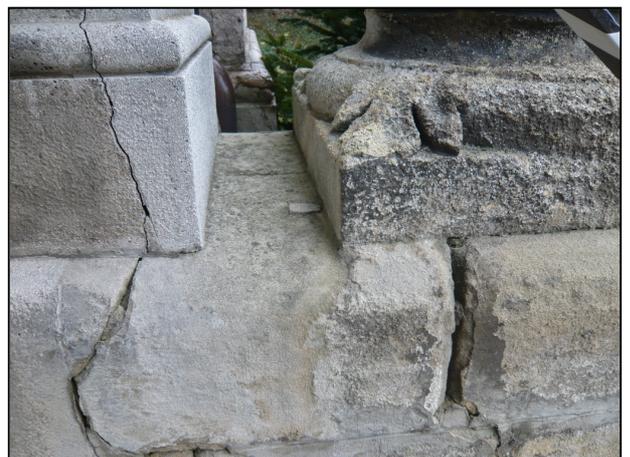
An der Naturstein- sowie der Kunststeinoberfläche waren starke Verschmutzungen, Vermoosungen, Versinterungen, sowie partiell Versalzungen festzustellen. Der rötliche Kalkstein zeigte an vielen Stellen Sprünge und Abplatzungen mit schadhafte, oder gänzlich offenen Fugen.

Abplatzungen, Risse, offene Fugen,  
angegriffene Oberfläche, Verschmutzungen >

- Reinigung: substanzschonende Reinigung mitteln Dampfreiniger (Vapor), sowie Nylonbürsten
- Algizitbehandlung bei Vermoosungen
- Festigung mittels KSE bei bindemittelgeschwächten Bereichen
- partielle Entsalzungsmaßnahmen
- Rissbehandlung: indizieren von epoxidharzgebundener Masse, bzw. KSE und Steinmehl
- falls nötig hinterfüllen von Hohlstellen mittels Ergänzungsmasse
- Fehlstellenergänzung und Reprofilierung mittels spezieller, dem Bestand angepaßter Mörtelmischungen: anarbeiten, modellieren
- Fehlstellenergänzung durch Einsetzen von Vierungen
- Oberflächenbehandlung mit Bedacht auf die Oberflächenstruktur des Bestandes (z. B. gestockte Bereiche)
- Fugensanierung
- farbliche Retusche (lasierende Schlämme bei Säulen, bzw. Baurex Sil Sol-Silikat mit Pigmenten bei rötlichem Kunststein)
- Montage v. 10 Ringösen/Edelstahl ca. 10 mm im Torbogen

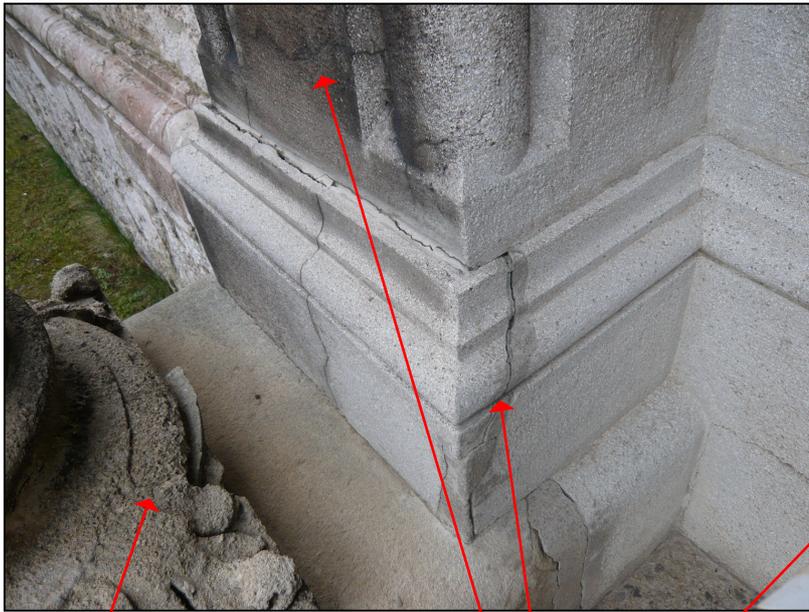
stark offenporige  
Steinoberfläche an den  
Säulen

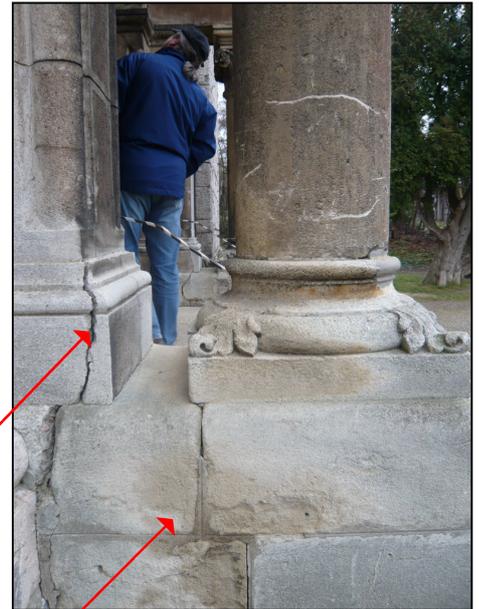
Am Kunststein hatte bereits viele Beschädigungen, wie Fehlstellen, Risse und lockere, sich lösende Teilstücke. Bereits erfolgte Sanierungsmaßnahmen waren aufgrund der mangelnden Anpassung an den Bestand leicht zu erkennen.

Risse und Ablösungs-  
erscheinungen am Kunst-  
steinüberzug

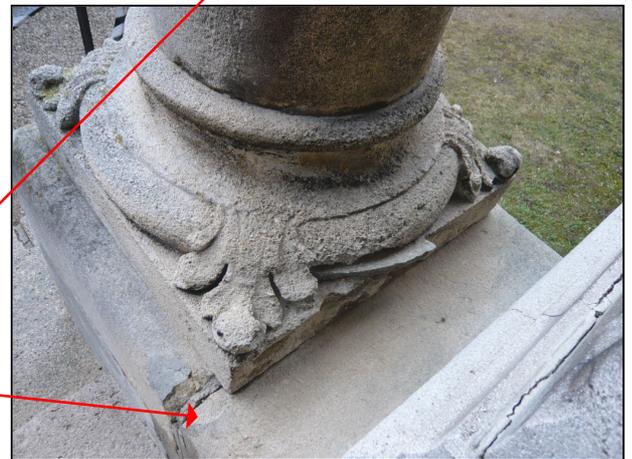
schadhafte und offene Verfugung
