Karner & Kosco Restauratoren

Projekt: **Restaurische Arbeiten am Fassadenmosaik**
im Zuge der Sanierung (THEWOSAN)
in 1010 Wien, Franz-Josefs-Kai 17/Hafnersteig 5

Leistungszeitraum: 16.10.2008 bis 12.12.2008

Dokumentation der Restaurierungsmaßnahmen

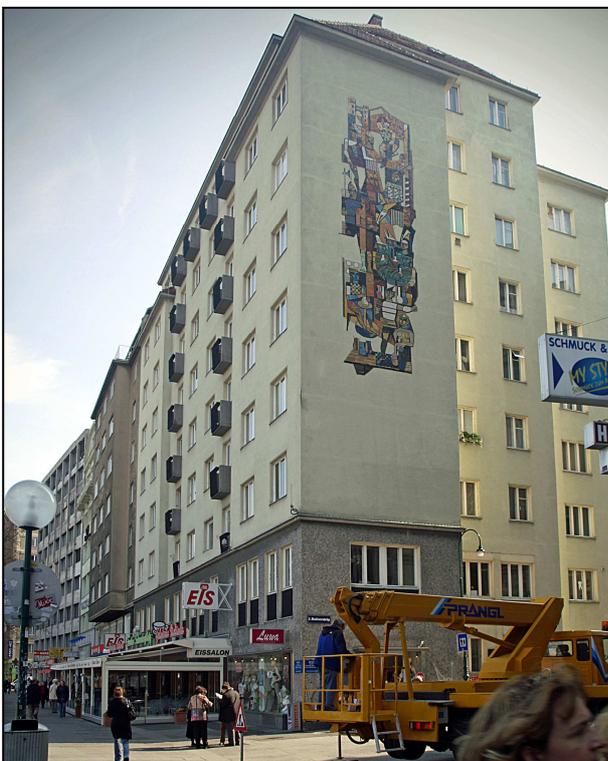
^ Fassadenansicht vor der Fassadensanierung im März 2007

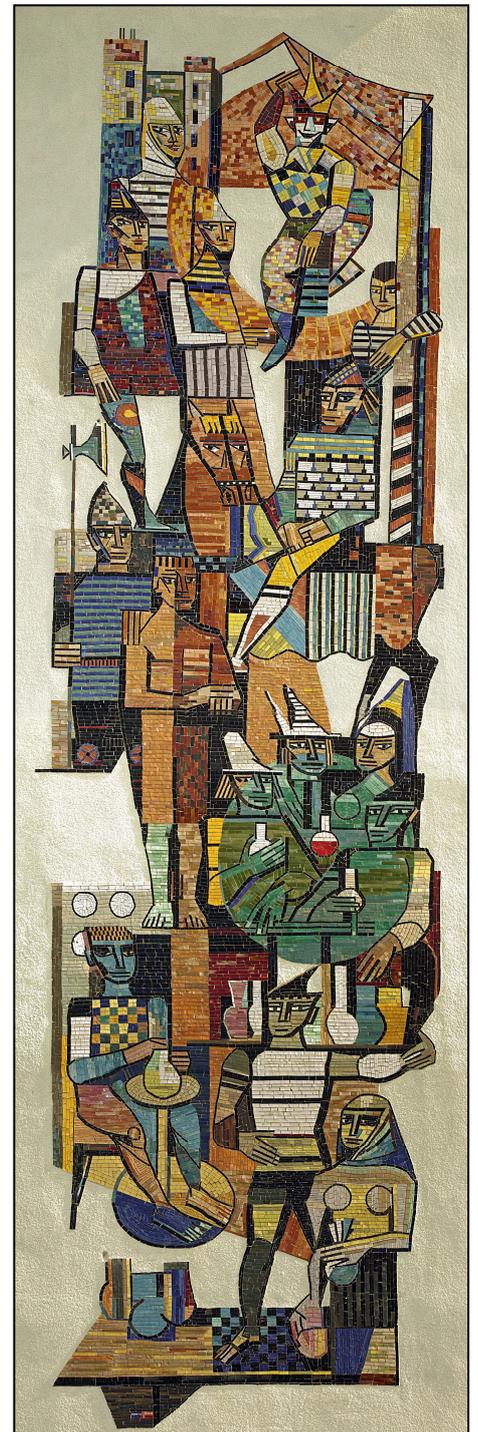
Mosaik Gesamtansicht (März 2007) >

- keine fehlenden Mosaiksteinchen
- geringe Verschmutzung, keine hartnäckigen Versinterungen an der Glasuroberfläche
- überwiegend geschlossene und dichte Fugen und Putzanschlüsse
- hervorragende Haftung am Untergrund (harter Zementputz, auf Lochziegelmauerwerk)
- putzbündiger Anschluß der Mosaikoberfläche
