# 5 (6) GARTENSKULPTUREN IM SCHLOSSPARK SCHÖNBRUNN

BEGLEITENDE DOKUMENTATION  
ZUR AUSSCHREIBUNG DER RESTAURIERUNG VON 5 SKULPTUREN

MAI 2014

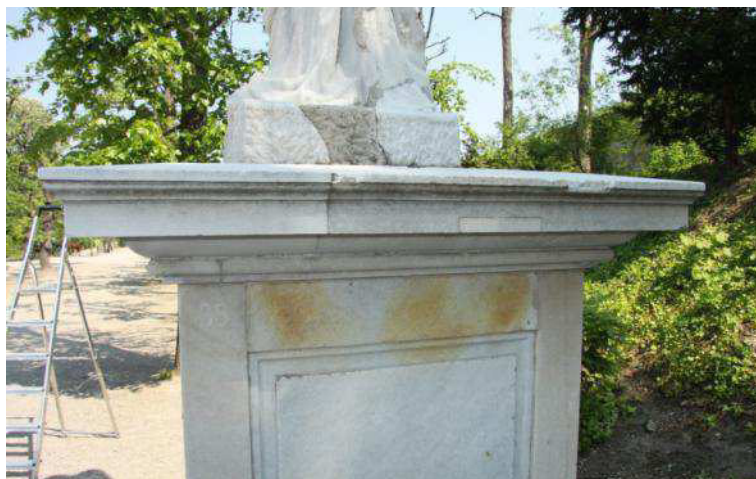
Im Falle der ausgeschriebenen 5 Objekte ist trotz einiger korrosionsbedingter Eisenverfärbungen im Marmorgefüge der Sockel, keine Demontage und Neuversatz unter Erneuerung der konstruktiven Eisen und Klammern erforderlich und somit auch nicht vorgesehen.

Eisenverfärbungen im Sockel der "Römischen Matrone" (Nr. 38).

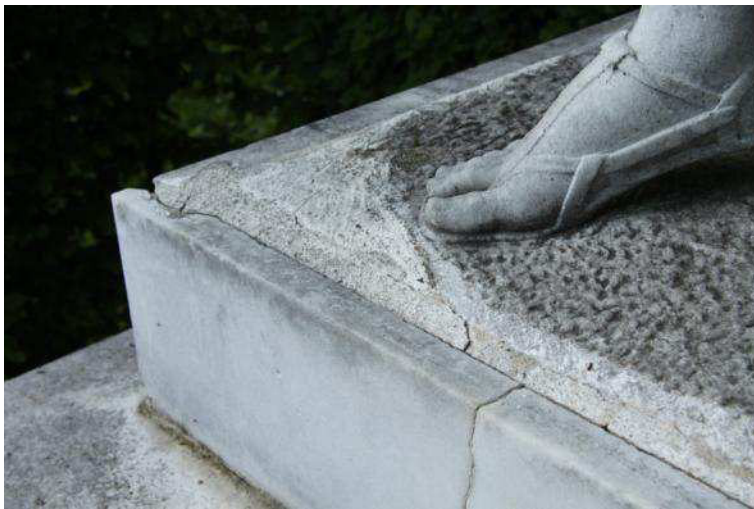
Gerissene und bereits verschobene Plinthenverblendung mit desolater Fuge am Sockel des "Apollon" (Nr. 42).

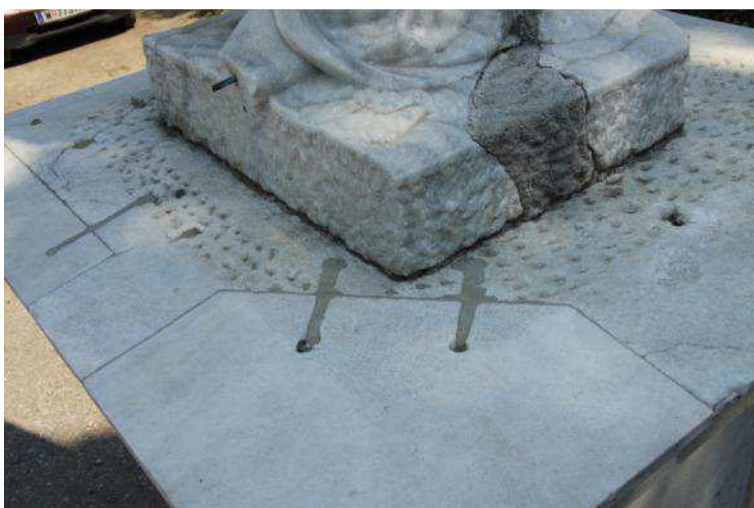
Die Plinthenverblendung am Sockel der "Römischen Matrone" ist entfernt worden und somit gänzlich verloren.

Bereich der Plinthe der "Römischen Matrone" (Nr. 38).

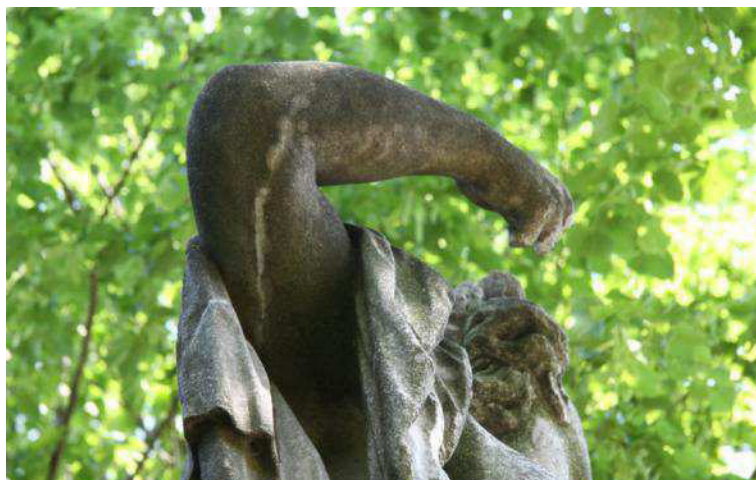
Arm des Apollo (Nr. 42) mit ausgeprägter biogener Besiedlung.

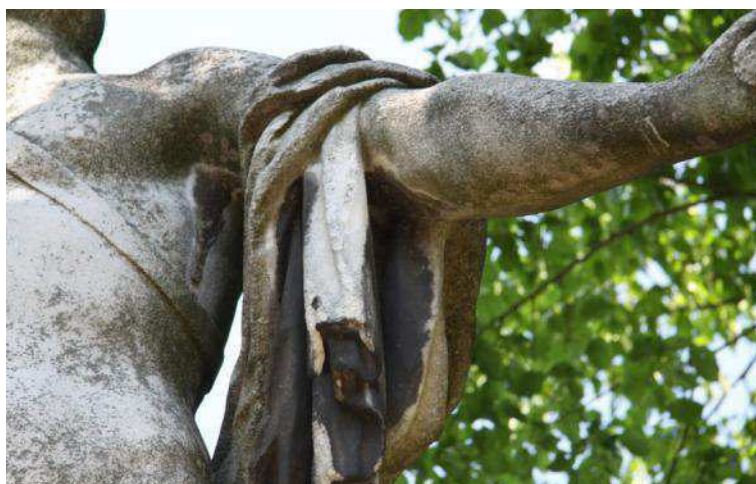
Gewandfalten des Apollon (Nr. 42) mit schwarzen Krusten.

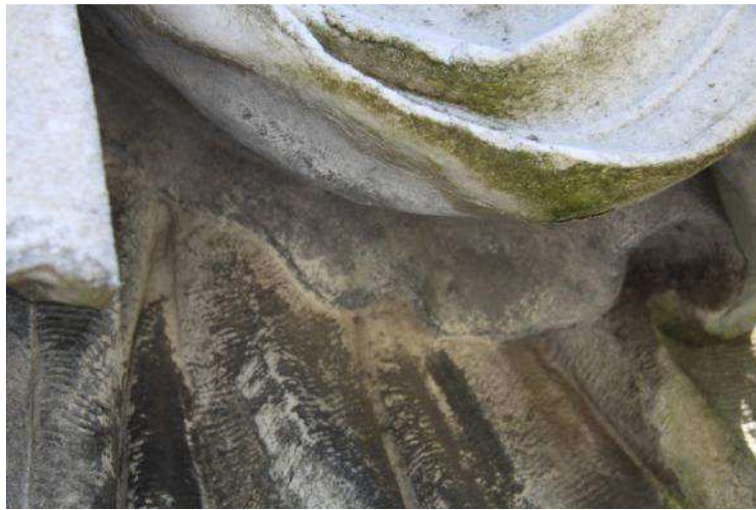
An den beiden Figuren "Cincinnatus" und "Eurydike" wurden augenscheinlich bei der letzten Restaurierung die Krusten nicht konsequent entfernt sondern mit heller Farbe überstrichen.

Gewandfalten des Cincinnatus (Nr. 36) mit "retuschierten" schwarzen Krusten.

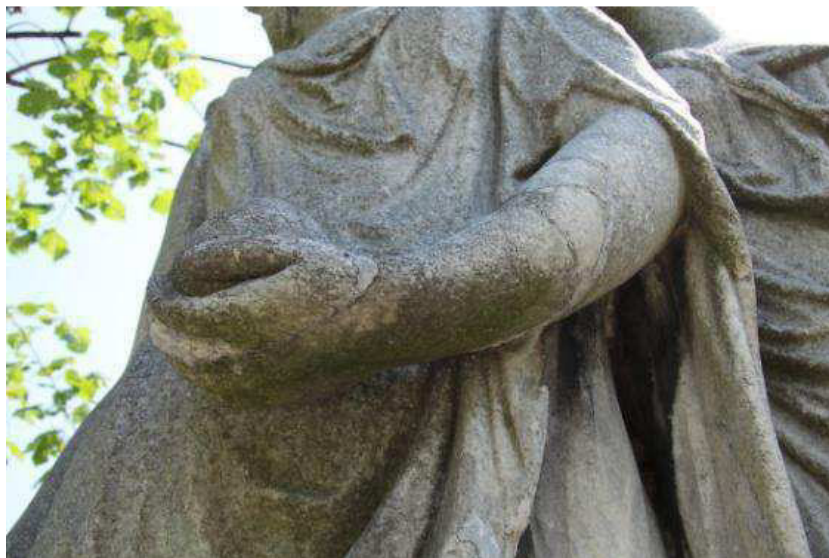
Arm der "Hesperia" (Nr. 39) mit sekundär geschlossenen Rissen.

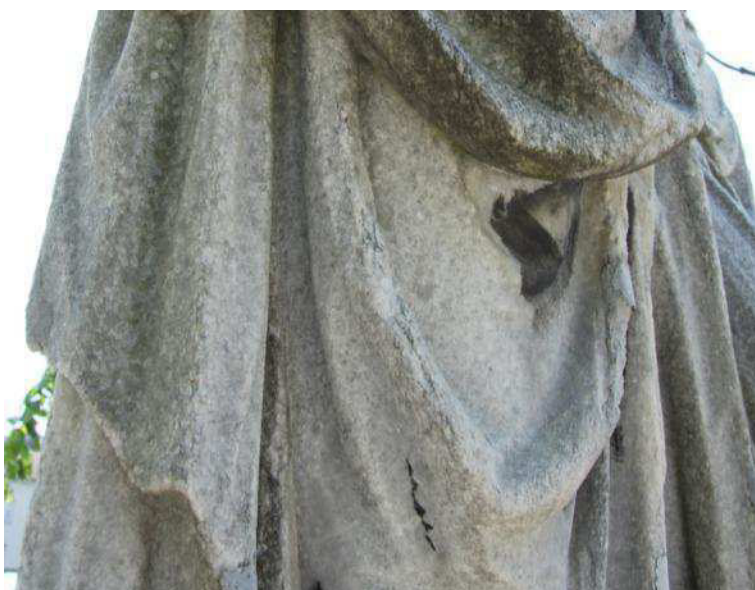
Detail der "Hesperia" (Nr. 39) mit intakten und bereits stark angewitterten Oberflächen an den Gewandfalten.

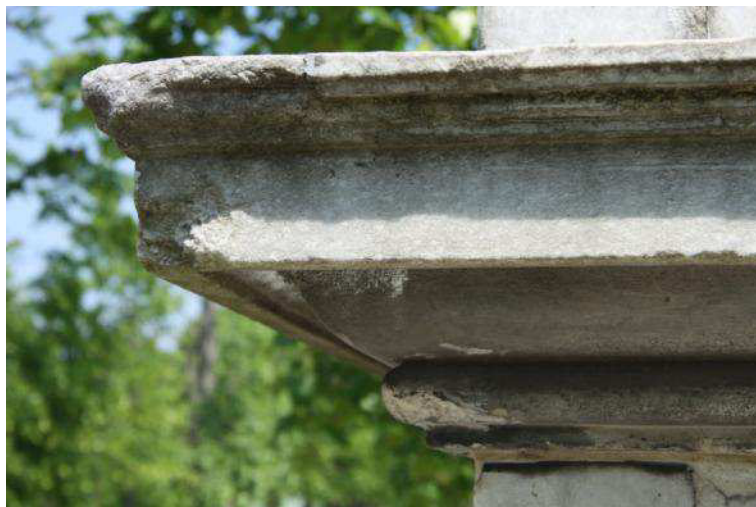
Kleinere Ausbrüche am Sockel von "Hesperia und Arethusa" (Nr. 39).

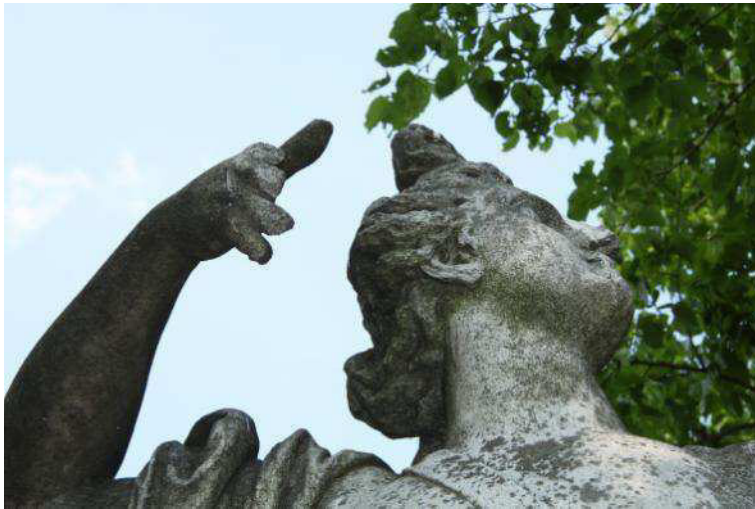
Verluste an den Händen des  
"Apollon" (Nr. 42).

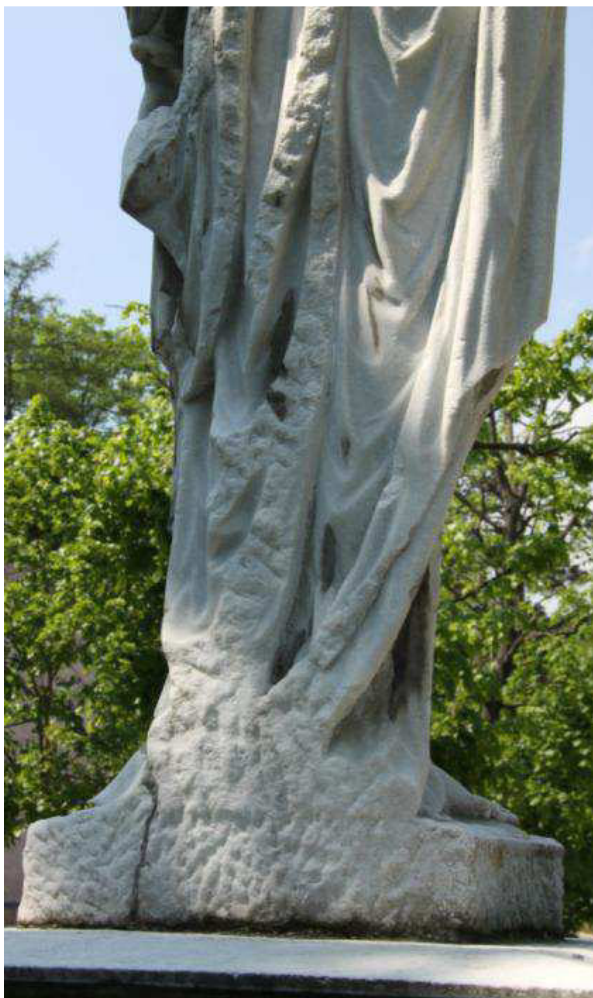
Besonders augenscheinlich von mechanisch bedingten Verlusten und Ausbrüchen geprägt ist die "Römische Matrone" (Nr. 38). Hier fehlt zusätzlich zu zahlreichen Ausbrüchen und vormaligen Abarbeitungen vermutlich ein ganzes vormaliges Werkstück (rückwärtig).

Rückseite der "Römischen  
Matrone" (Nr. 38) mit  
Fehlstellen durch  
Abarbeitungen (eventuell  
fehlendes vormaliges  
Werkstück).

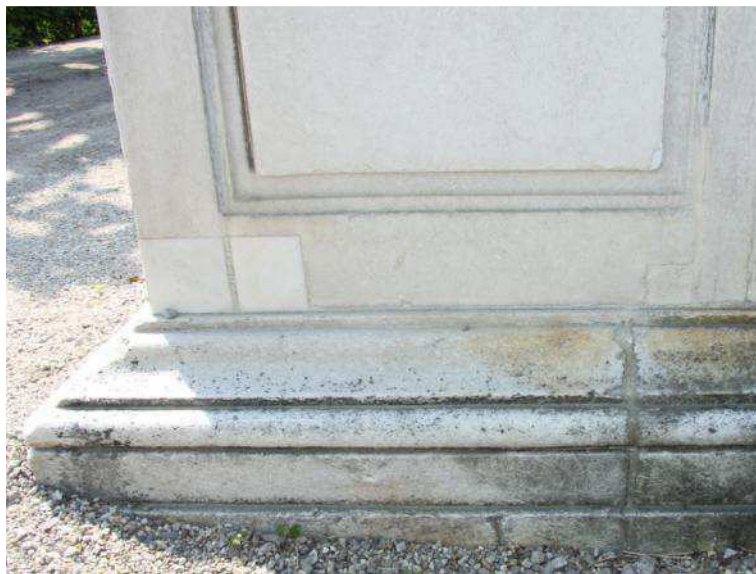
Vierungen am Sockel von  
"Hesperia und Arethusa" (Nr. 39).

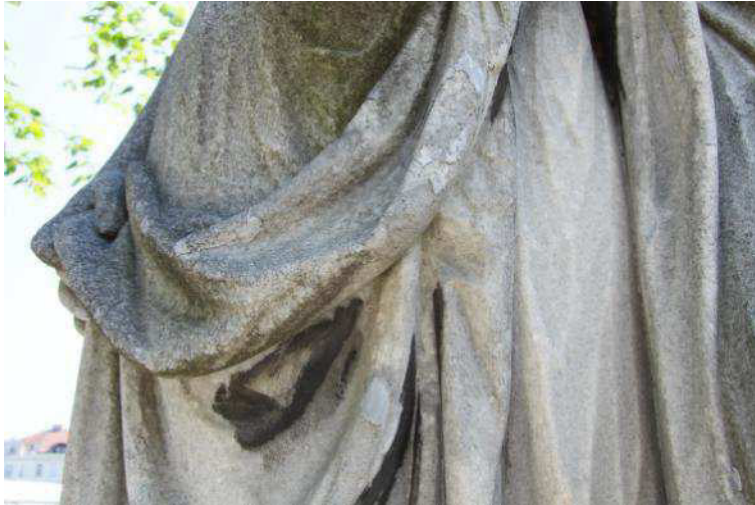
Mörtelergänzungen in Form von Kittungen an den Gewändern von "Hesperia und Arethusa" (Nr. 39).

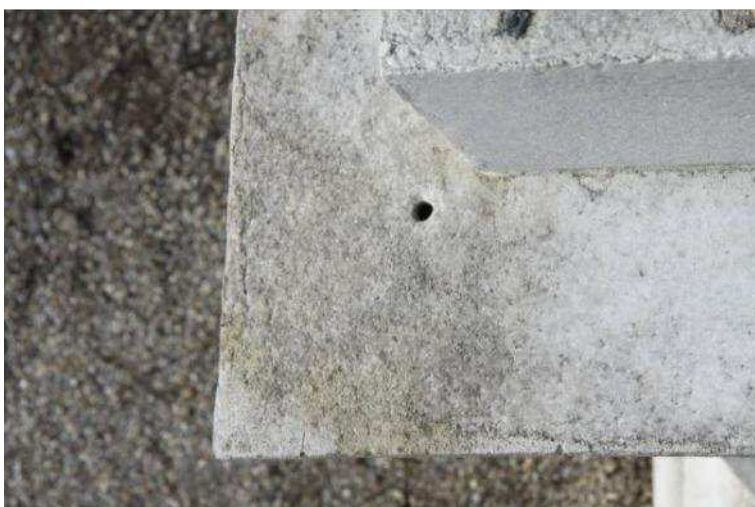
Ein Beispiel der zahlreichen Bohrlöcher an den Draufsichten der Sockelabdeckplatten.

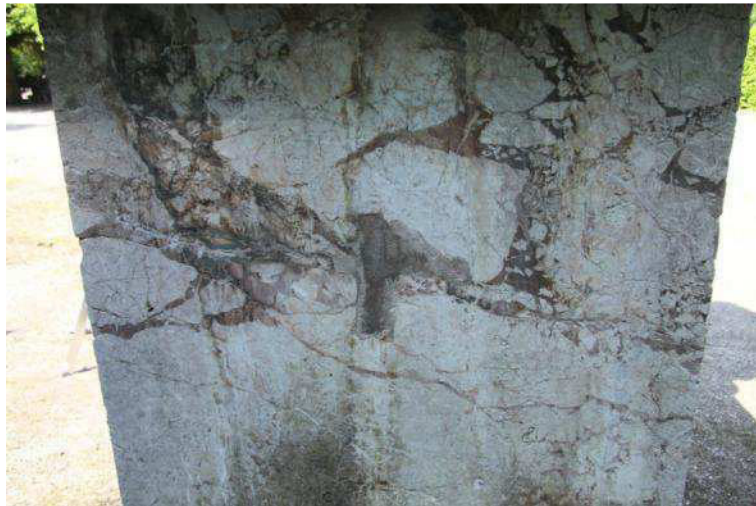
Sockel des "Cinsinnatus" (Nr. 36) mit "Mattscheibeneffekt", verklammertem Riss und div. Kittungen.

Ebenfalls zu erneuern sind die Risskittungen. Die dabei freigelegten Eisen und Klammern sind auf Sitz und Zustand zu kontrollieren bzw. ggf. zu erneuern, wobei barocke Eisen möglichst durch flankierende Maßnahmen zu erhalten sind.

Eine flächige Behandlung der Sockel mit eine hochverdünnten PMMA-Lösung (z.B. Paraloid) erscheint derzeit zielführend. Diese dient sowohl zu einer gewissen Festigung als auch zur neuerlichen Farbintensivierung der chemisch geschädigten Oberfläche. Aber auch ein Wachsüberzug ist denkbar.

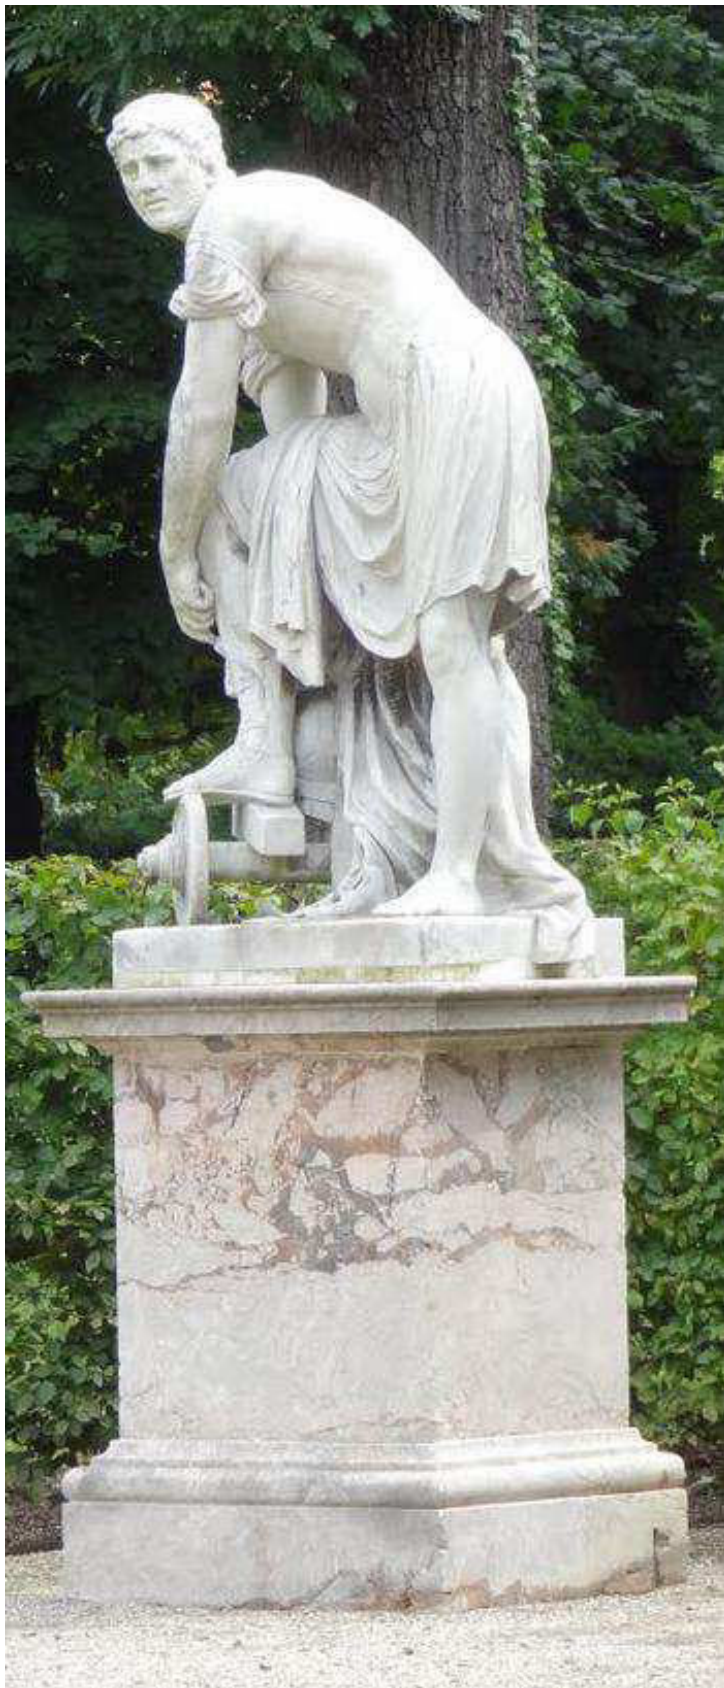
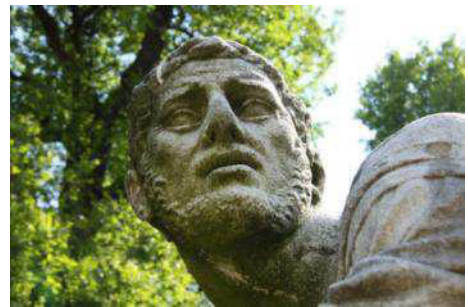
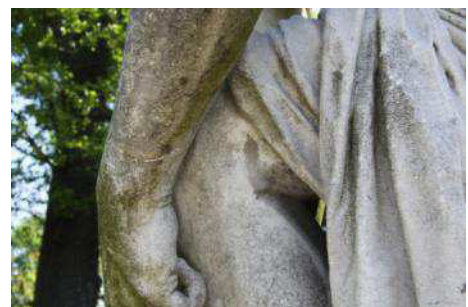
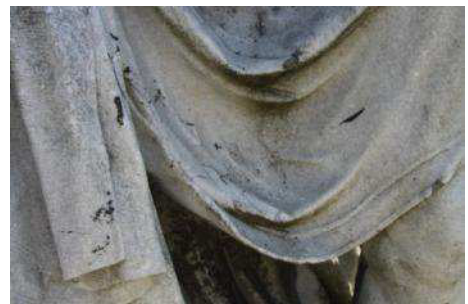
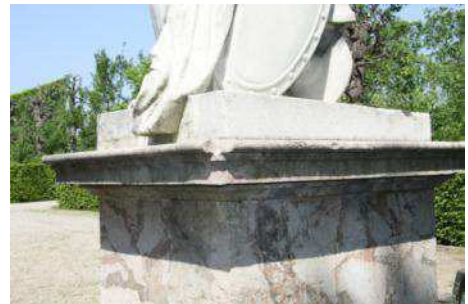
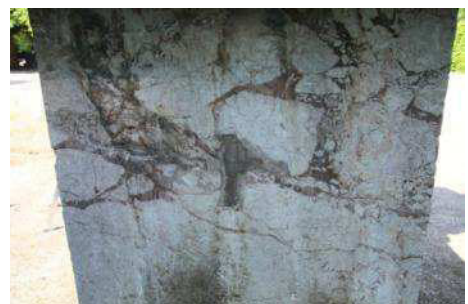
Skulptur Nr. 36 (Cincinnatus)

Der Zustand von "Cincinnatus" kann allgemein als gut bezeichnet werden. Der Schwerpunkt der Arbeiten liegt entsprechend der Schadensbilder auf der Biozidbehandlung und Reinigung. Eine Entrestaurierung sowie einige Ergänzungen sind erforderlich, jedoch können diese hinsichtlich des Aufwandes als mäßig bezeichnet werden. Umfangreicher sind die erforderlichen Interventionen am Sockel.

| Risse | | <ul style="list-style-type: none"><li>- rechter Fuß, linker Arm</li></ul> | |
| Risse | | <ul style="list-style-type: none"><li>- mehrere (sind bereits verklammert)</li></ul> | |
| Ausbruch/Fehlstelle | | <ul style="list-style-type: none"><li>- meist kleinteilig an Ecken und Kanten</li></ul> | |
| <ul style="list-style-type: none"><li>- Nummerierung im Plan nicht korrekt</li><li>- punktuell schwarze (Teer?) Spritzer an der Figur</li><li>- vormalige schwarze Kruste an der Skulpturunterseite vermutlich weiß überstrichen</li></ul> | | | |

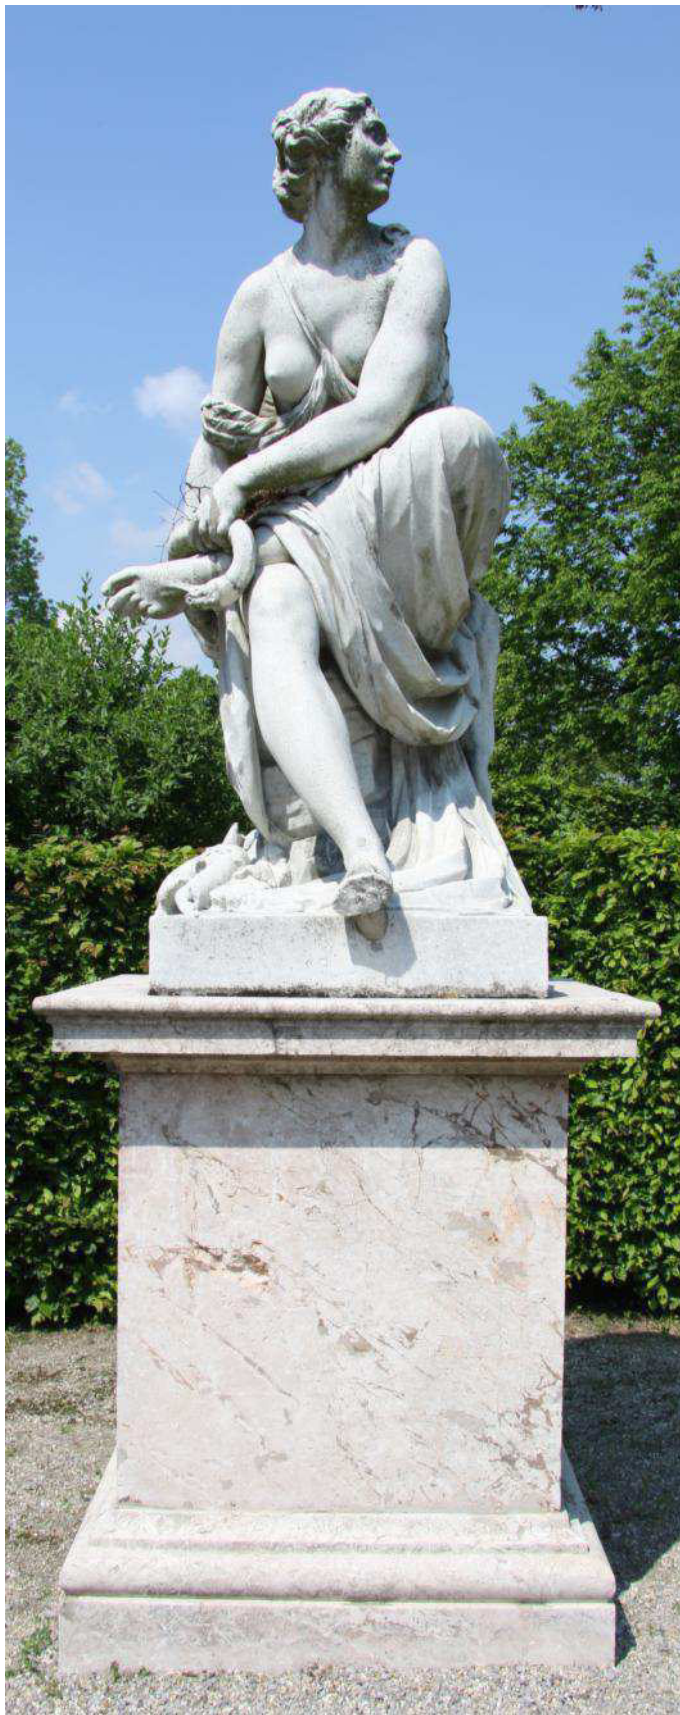
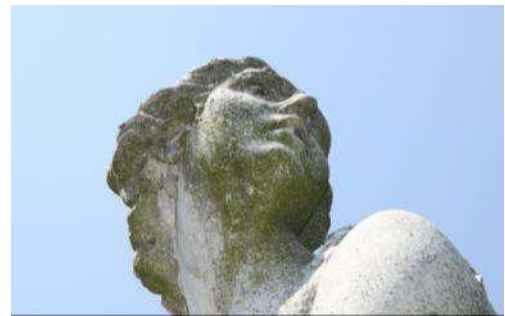
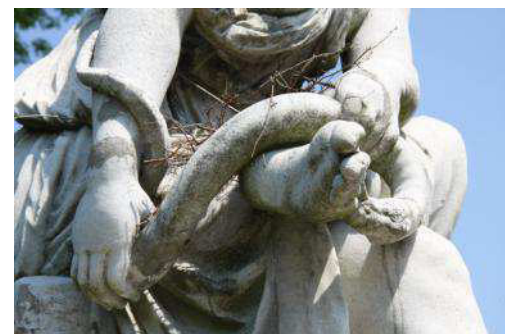
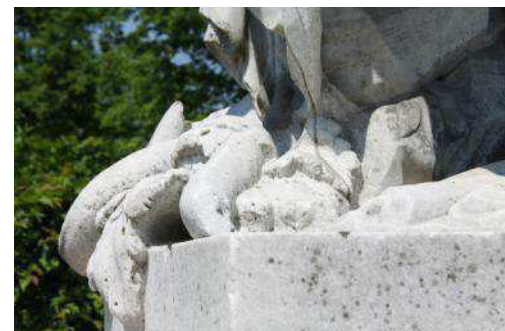
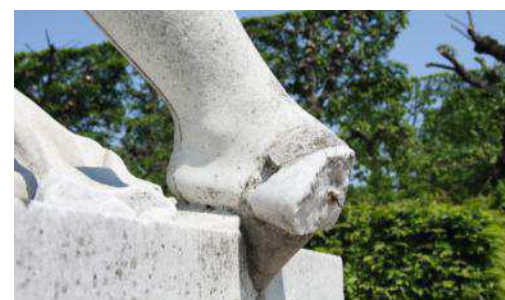
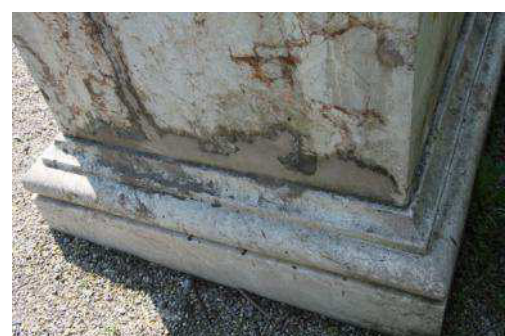
Skulptur Nr. 37 (Eurydike)

Der Zustand von "Eurydike" kann allgemein ebenfalls als gut bezeichnet werden. Der Schwerpunkt der Arbeiten liegt entsprechend der Schadensbilder auf der Biozidbehandlung, Reinigung und Ergänzung. Eine Entrestaurierung ist nur im mäßigen Umfang nötig. Möglicherweise wird die Abnahme und der Neuversatz eines Werkstücks erforderlich (Hände mit Schlage und Fuß). Analog zur Situation bei "Cincinnatus" sind umfangreichere Interventionen am Sockel nötig.

| Skulptur Nr. 37 | | Eurydike | |
|---|---|---|---|
| Risse | | - feine Risse (schichtungsbedingt) | |
| Ausbruch/Fehlstelle | | - zahlreiche kleinere | |
| <ul style="list-style-type: none"><li>- Nummerierung im Plan nicht korrekt</li><li>- vormalige schwarze Kruste an der Skulpturunterseite vermutlich weiß überstrichen</li></ul> | | | |

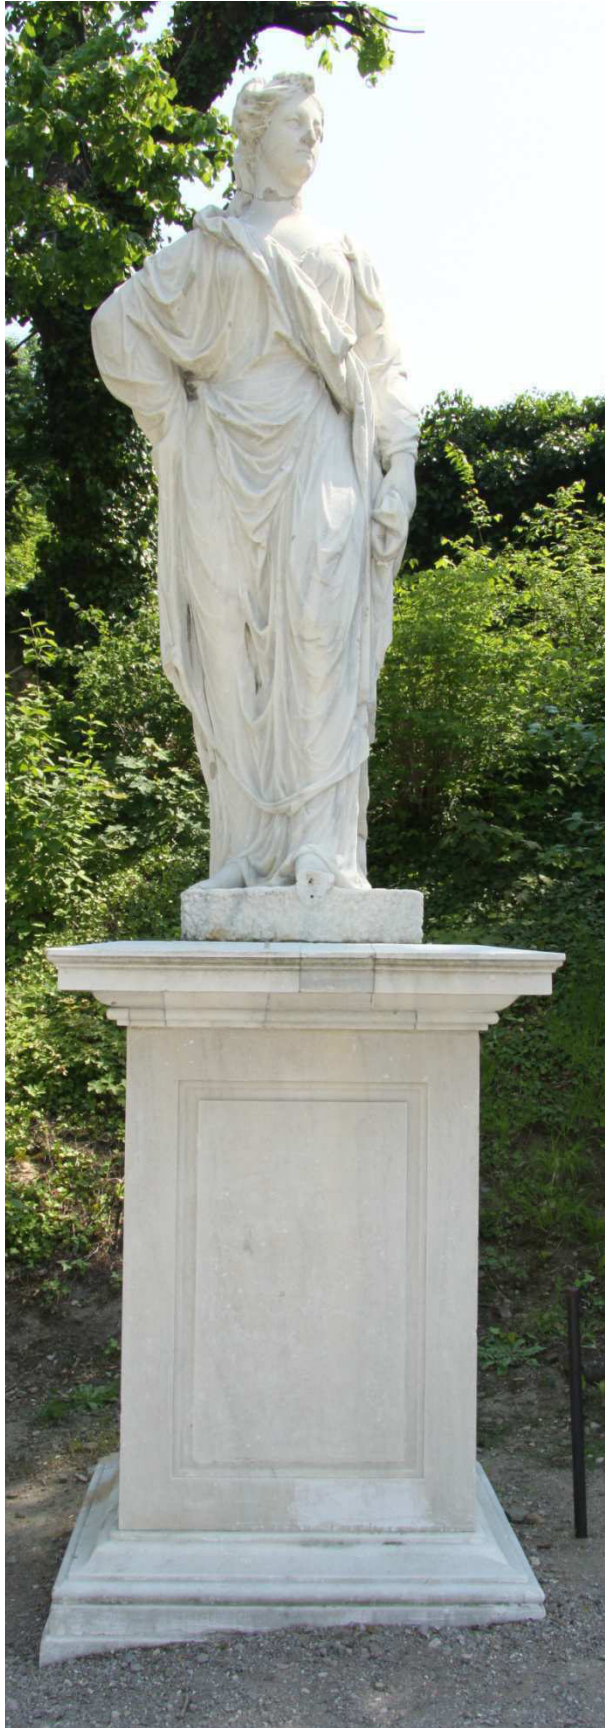
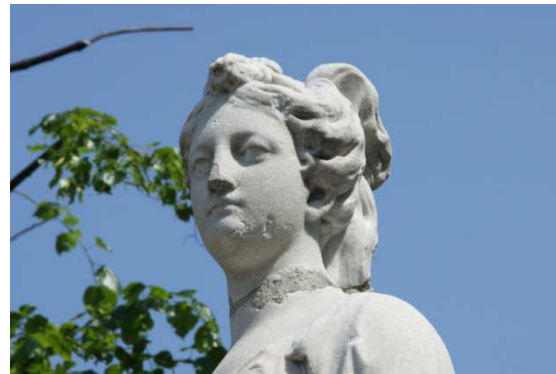
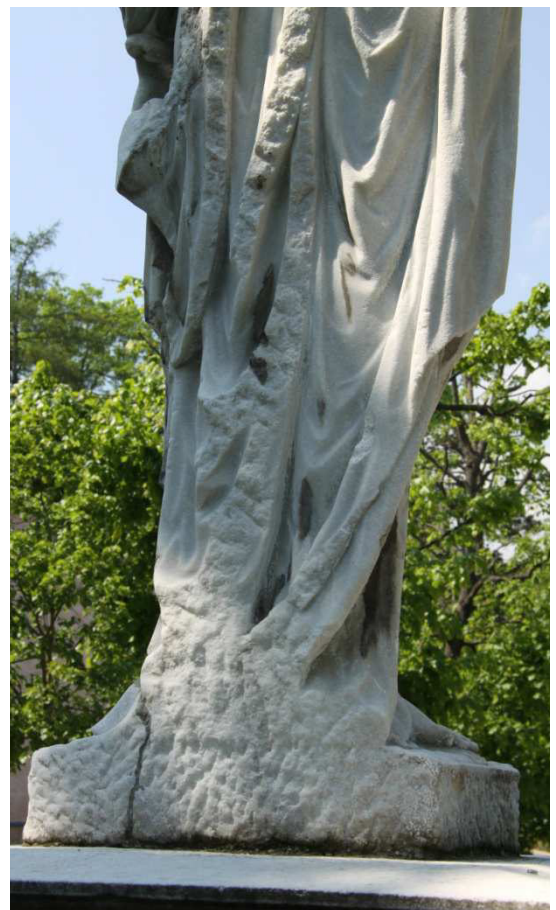
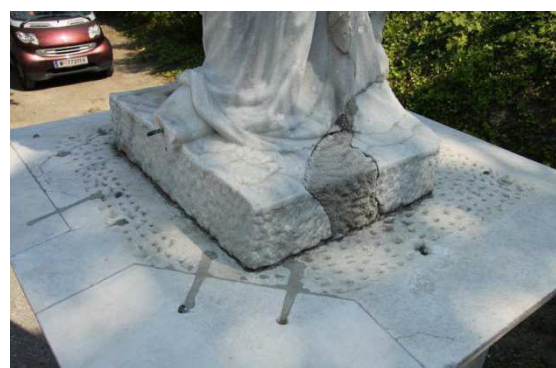
Skulptur Nr. 38 (Römische Matrone)

| Risse | | <ul style="list-style-type: none"><li>- minimal (nicht durchgehend)</li><li>- Bruch in der Plinthe (bereits geschlossen)</li></ul> | |
| Risse | | <ul style="list-style-type: none"><li>- im Bereich der Abdeckplatte</li><li>- kleinere Risse in den Verblendplatten</li></ul> | |
| Ausbruch/Fehlstelle | | - wenig, meist kleinteilig an Ecken und Kanten | |
| <ul style="list-style-type: none"><li>- Plinthe der Figur ist nicht verblendet (Teile fehlen), Eisenverfärbungen am Sockel</li><li>- Figur ist vermutlich nicht vollständig: möglicherweise ursprüngliches, jedoch heute verlorenes Werkstück an der Rückseite oder massive sekundäre Abarbeitung</li></ul> | | | |

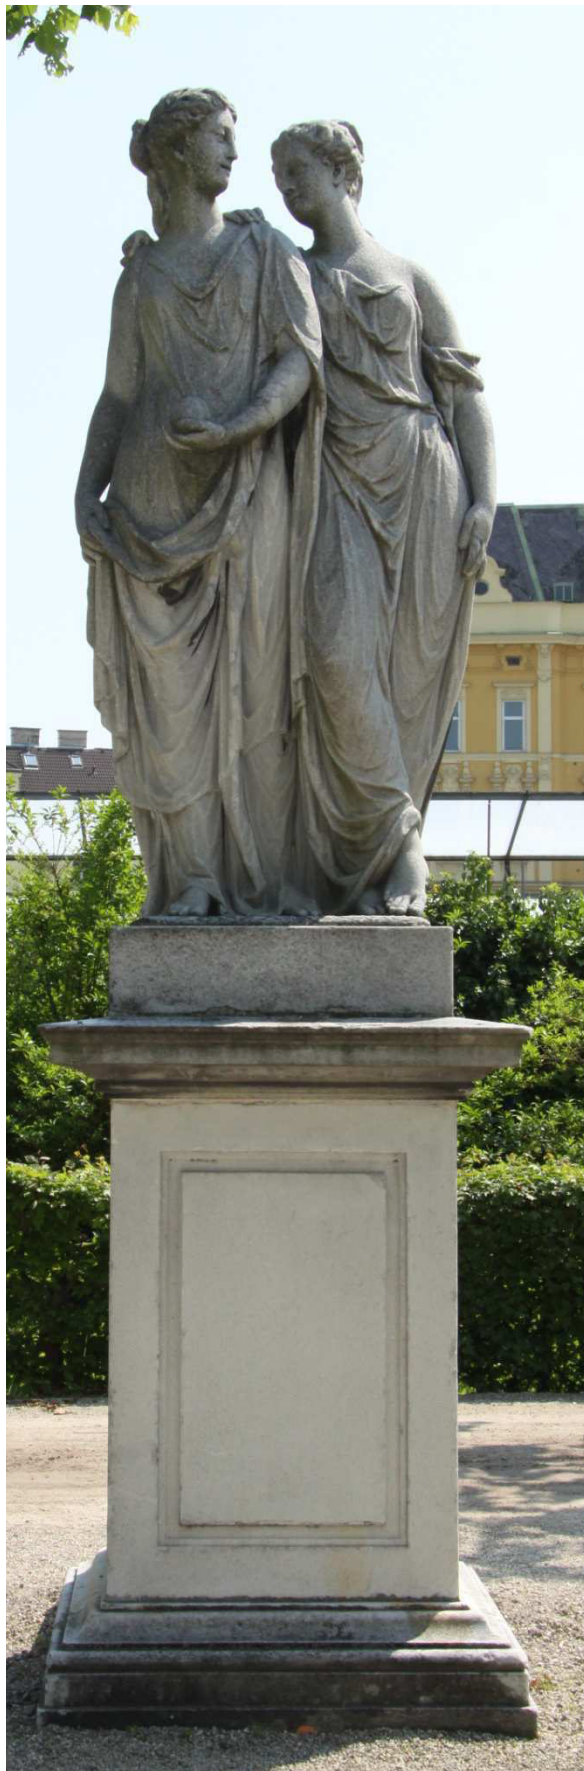
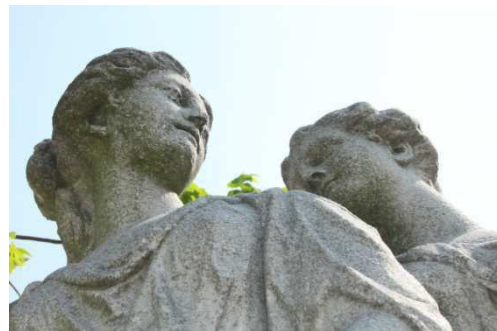
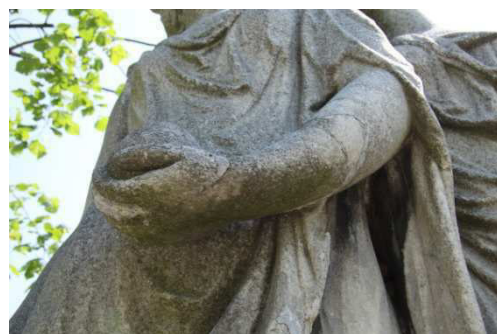
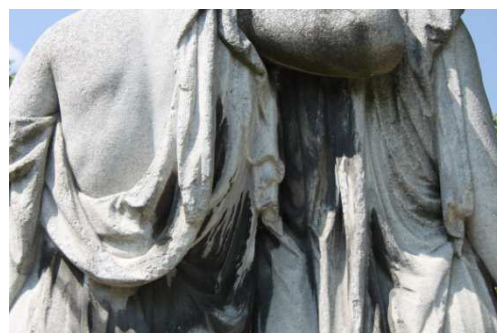
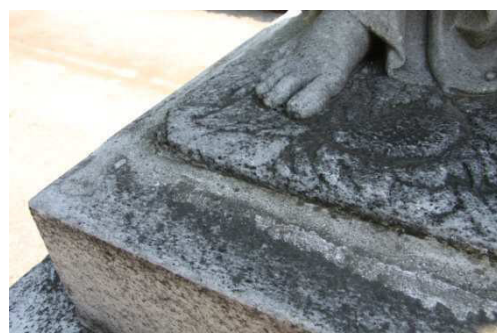
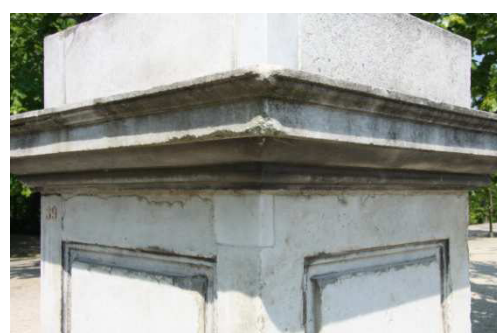
Skulptur Nr. 39 (Hesperia und Arethusa)

Die Doppelfigur ist zwar augenscheinlich gut erhalten, jedoch zeigen sowohl Sockel als auch Skulptur alle beschriebenen Schadensbilder. Entsprechend sind sämtliche Arbeitsschritte im erheblichen Umfang erforderlich.

| Skulptur Nr. 39 | | Hesperia und Arethusa | |
|---|---|---|---|
| Sekundärmaterialien am Objekt sichtbar: | <div>Skulptur:</div> <ul style="list-style-type: none"><li>- diverse Ergänzungen und Kittungen (vermutlich aus Polyester)</li><li>- Vierungen an Händen, Apfel, Gewandkanten, Zehen und im Bereich des Risses</li></ul> <div>Sockel:</div> <ul style="list-style-type: none"><li>- 7 Vierungen und 1 Vierung bei den Plinthenverblendplatten</li></ul> | | |
| Risse | | - diagonal durch linke Figur sowie durch Arm und Hand der rechten Figur | |
| Risse | | - minimal an der Sockelplatte | |
| Ausbruch/Fehlstelle | | - zahlreiche kleinere an Ecken und Kanten | |
| <ul style="list-style-type: none"><li>- wenige Eisenverfärbungen im Bereich des Sockels</li><li>- extrem weite Fuge und Vierung an der rückwertigen Plinthenverblendung</li><li>- Plinthe der Figur ist höher als die Verblendungen</li></ul> | | | |

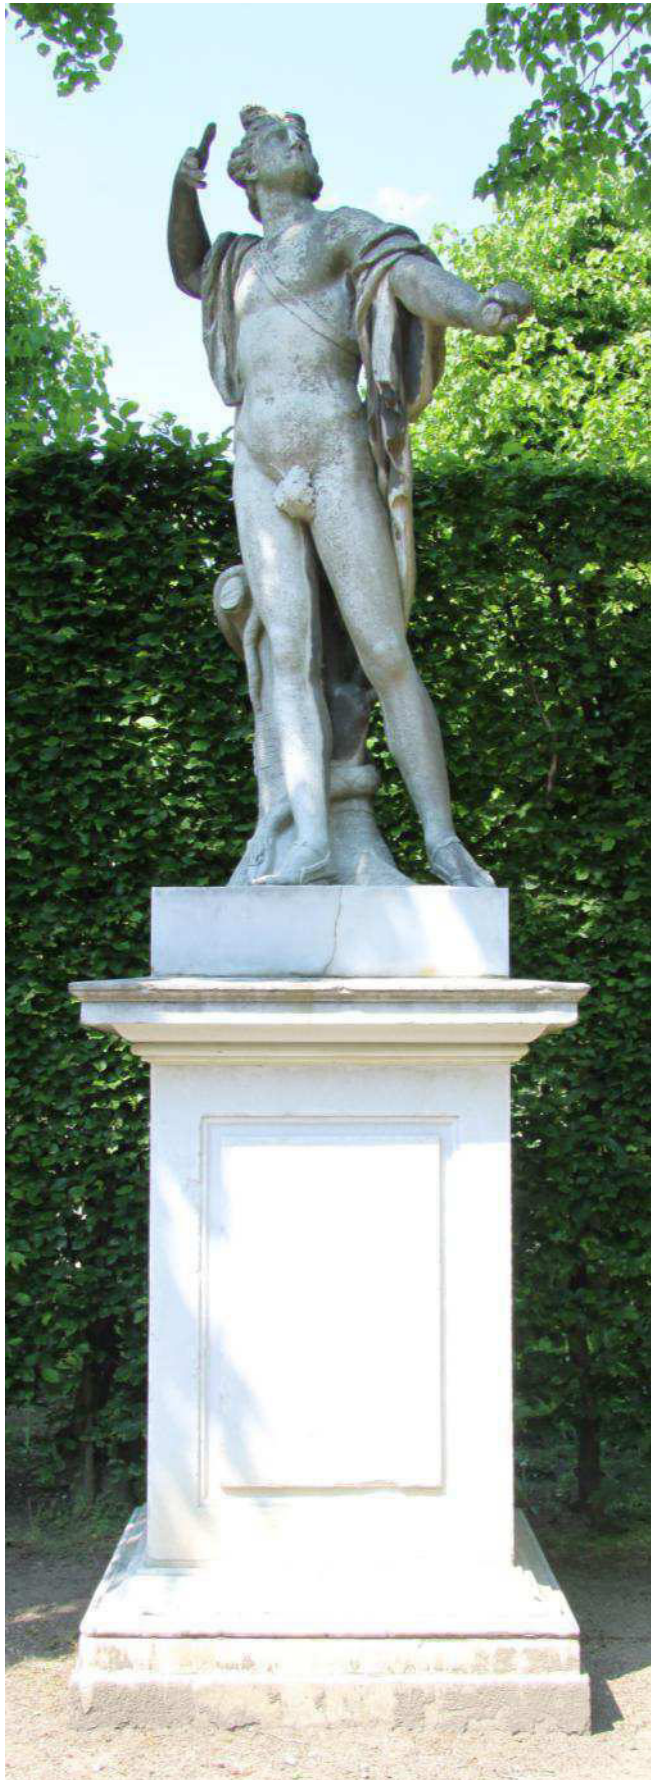
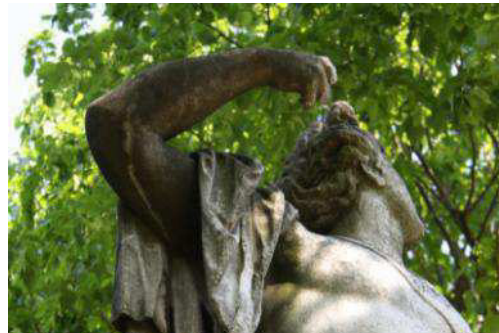
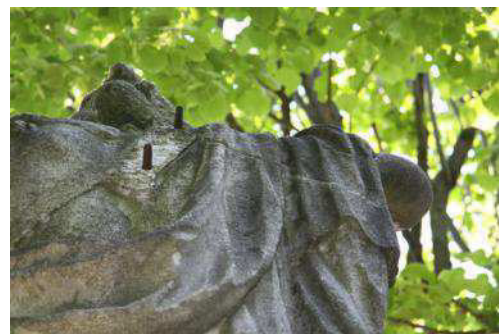
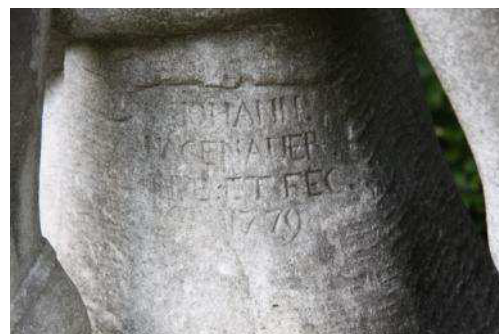
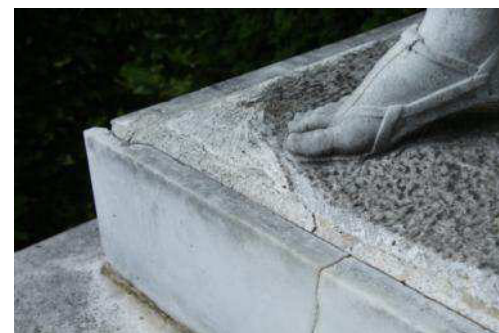
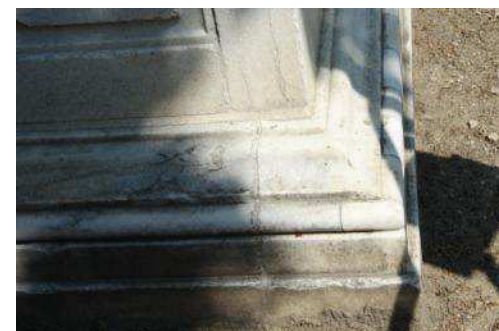
Skulptur Nr. 42 (Apollo)

| Skulptur Nr. 42 | | Apollo | |
|---|---|---|---|
| Risse | | <ul style="list-style-type: none"><li>- rechter Arm, an der Rückseite rechter Arm und rechte Schulter</li><li>- rechtes Bein</li></ul> | |
| Risse | | <ul style="list-style-type: none"><li>- kleinere Strukturrisse</li><li>- vordere Plinthenverblendung gebrochen</li></ul> | |
| Ausbruch/Fehlstelle | | <ul style="list-style-type: none"><li>- zahlreiche kleinere an Ecken und Kanten</li></ul> | |
| <ul style="list-style-type: none"><li>- ursprünglicher Bogen ist fraglich</li><li>- Handhaltung des ursprünglichen (angedeuteten) Bogens ist unklar</li></ul> | | | |
