Karner & Kosco Restauratoren

Kritzensdorf, 15.01.2016

Untersuchungsbericht zur Fassade in Wien 2., Castellezg. 2 / Obere Augartenstr.

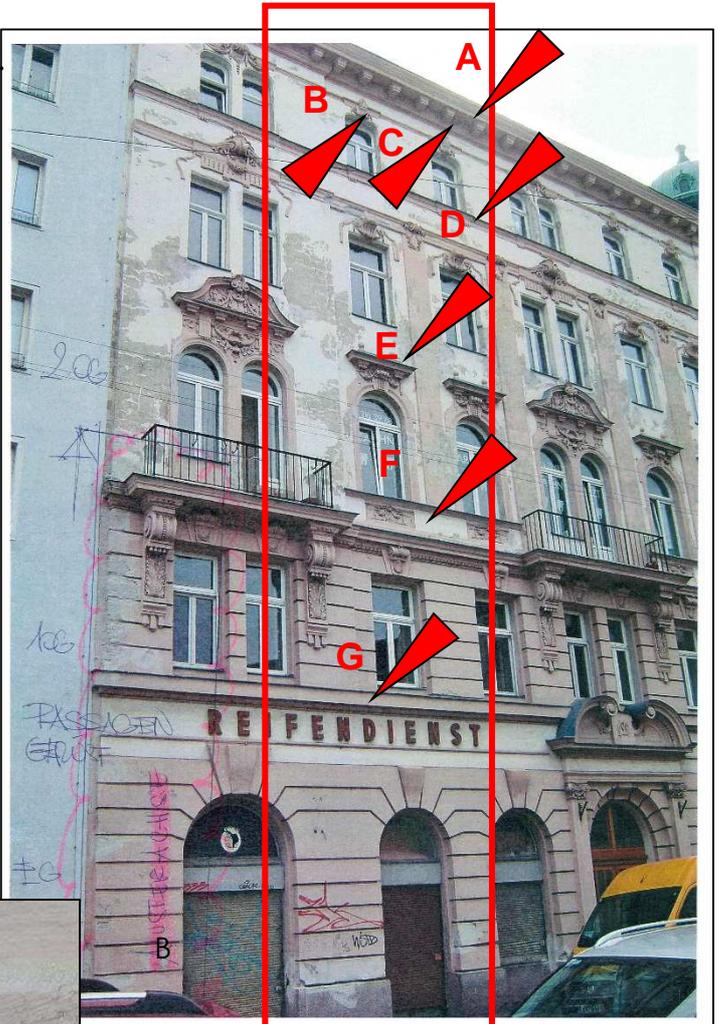
< A
Hauptgesimse
4.OG:
Zustand nach
mehrmaligen
Überarbeitungen;
bauzeitliche
Profilierung
kaum mehr
vorhanden

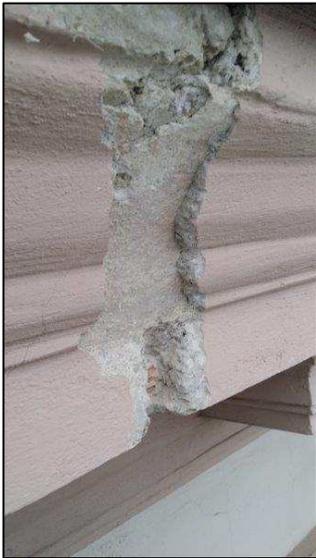
B 4. OG:
Hydraurelement
in guten Zustand

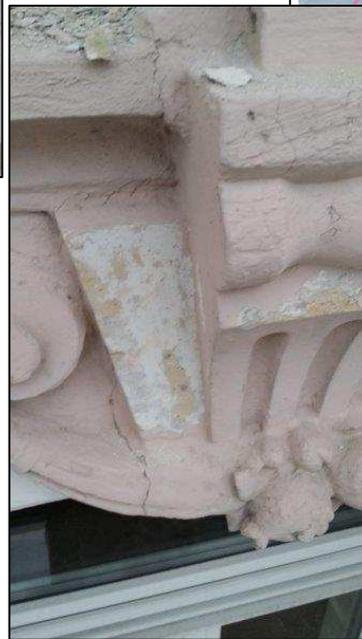
C 4. OG: >
Freilegung unter der Kragplatte
mit Putz- und Fassungebenen
(Details unter „Schichtaufbau“)

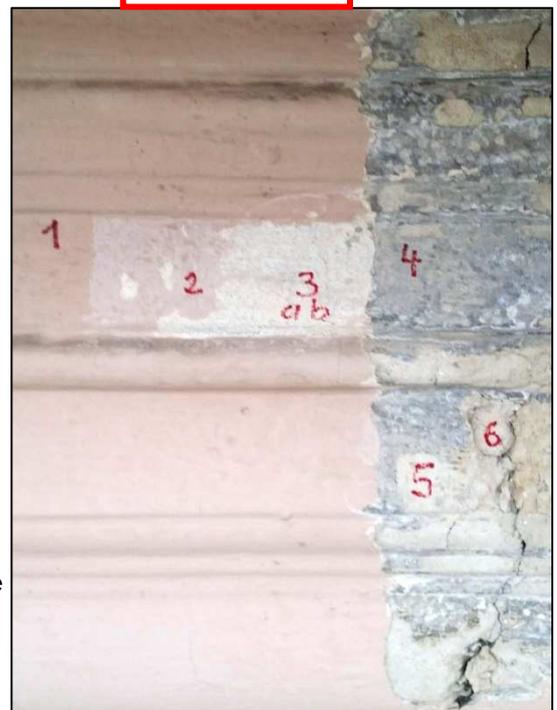
D 4. OG: Freilegung eines Hydrauer-Elementes: mehrfach überarbeitet - in guten Zustand

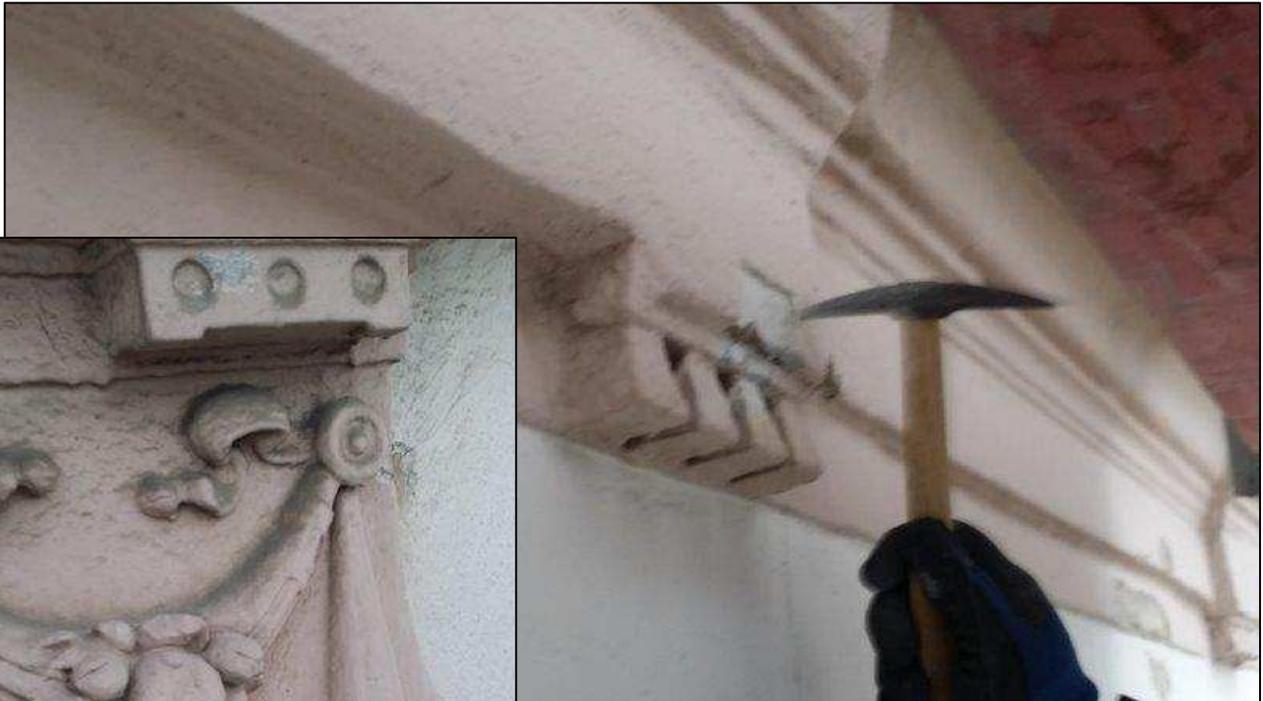
< E 2. OG / Fensterüberdachung:
Hydrauerguss; darunter gezogenes Putzprofil

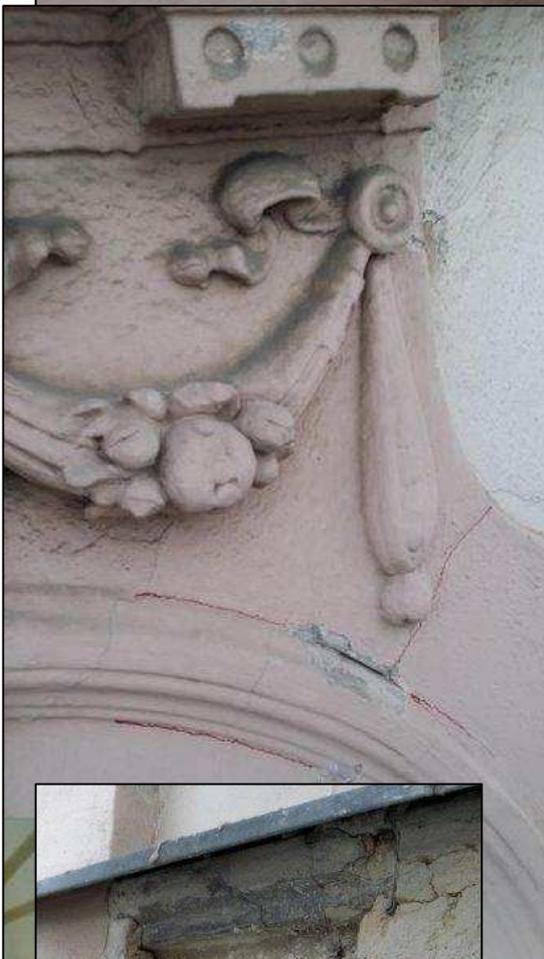
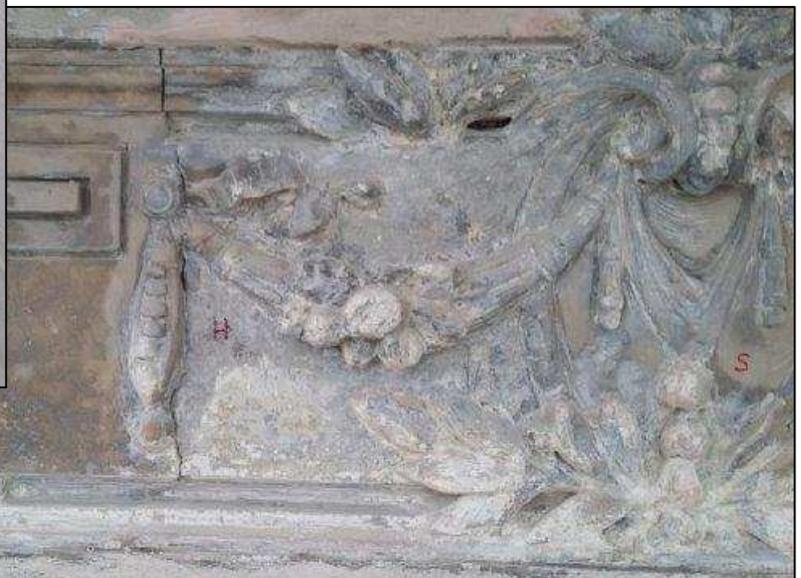
^ F Sohlbank 2.OG: Ansicht nach
händischer Freilegung der
Platte aus Hydrauer-Guss

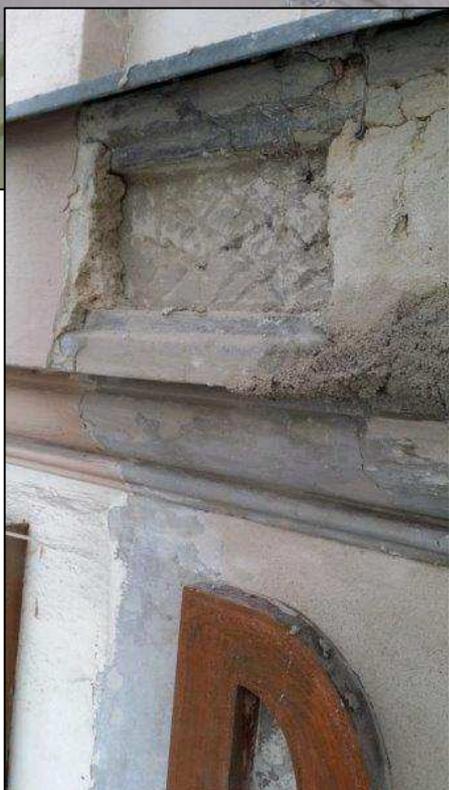
< G Gesimse über EG: bauzeitlicher Rücksprung für
ein Versatzelement

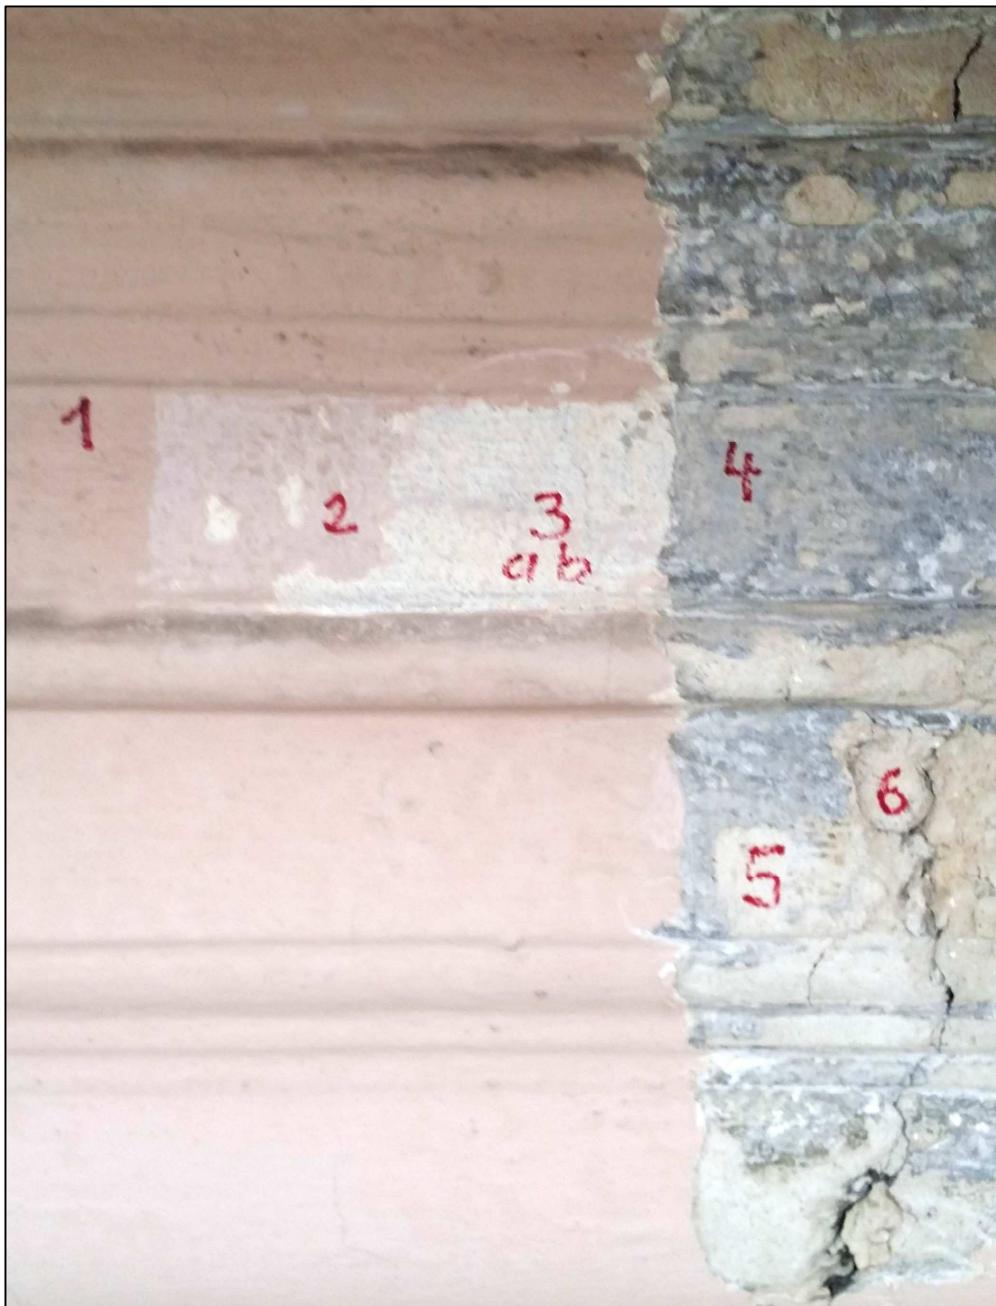
2.) Schichtaufbau (Untersuchungsstelle C)

- Ziegelmauerwerk
6. Grobputz; bauzeitlicher Kalk- Hydrauer-Mörtel, gelblich-bräunlich
Körnung 0- 8 mm, Auftragstärke: 3-5 cm, zweilagig
Zustand: mürbe
 5. Feinputz; bauzeitlicher Kalk- Hydrauer-Mörtel, grau
Körnung 0- 1 mm, Auftragstärke: 2-4 mm
Zustand: leicht sandend
 4. dunkel vergipste Auflage auf der bauzeitlichen Feinputzebene
 3. a. Kalktünche, weiß
 - 3. b. 1. Farbfassung: heller Ocker (Kalkfarbe)**
 2. Dispersionsanstrich; altrosa
 1. Dispersionsanstrich; altrosa

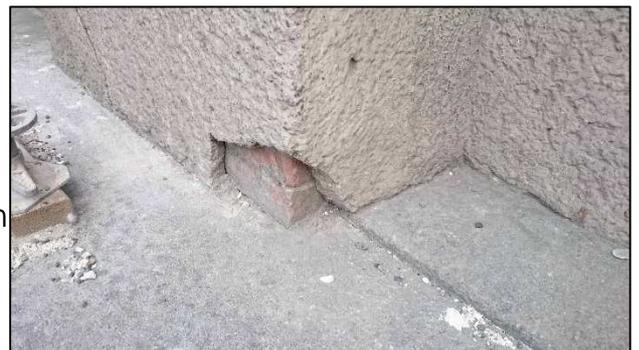
^ Detail: abgeschlagener Putz; Ziegel

Fehlstellen; Abplatzungen; Risse; Hohlstellen, teils schlechte Anhaftung, unsachgemäße, notdürftige Ausbesserungen, Fremdkörper, abrollende Farbe; in Teilbereichen Salz- und Feuchtebelastet

Partielles Entfernen/Abschlagen bei belasteten Bereichen bis auf den Ziegel;
Reinigen der Mauerwerksfugen; Mauerwerk abtrocknen lassen;
Bei Bedarf: Opferputz: aufbringen - restloses Abnehmen;
Entfernen von unsachgemäßen Ausbesserungen, Überrieben und Fremdkörpern bei den erhaltenden Bereichen.

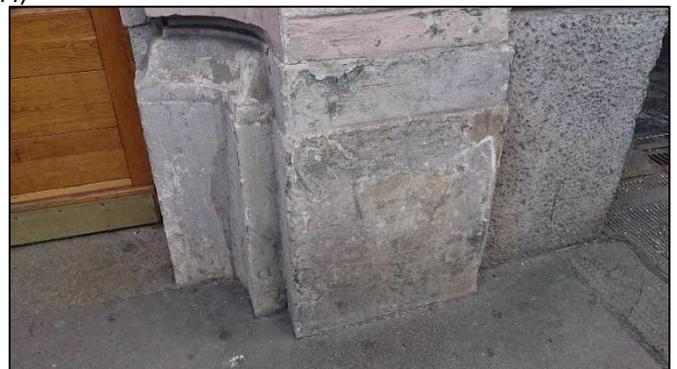
Steinelemente befinden sich bei den > seitlichen Portaleinfassungen (Castellezg.)

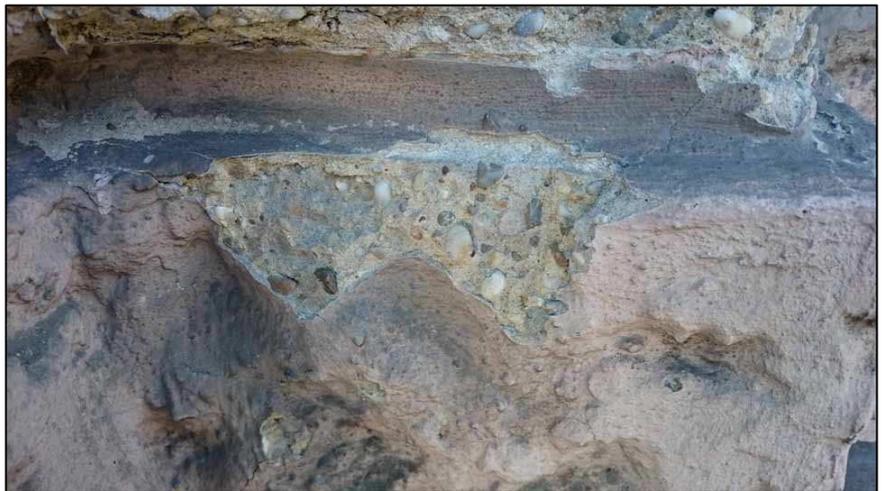
Ansicht auf die verwaschene Struktur der Bossen nach diversen Überarbeitungen >
Detailansicht auf die Körnung >

An einigen Stellen wurden die Bossensteine unsauber ergänzt und stören optisch das Gesamtbild.

Um das bauzeitliche Erscheinungsbild der Bossensteine wieder zu erhalten ist eine versierte Freilegung und Reinigung Voraussetzung!

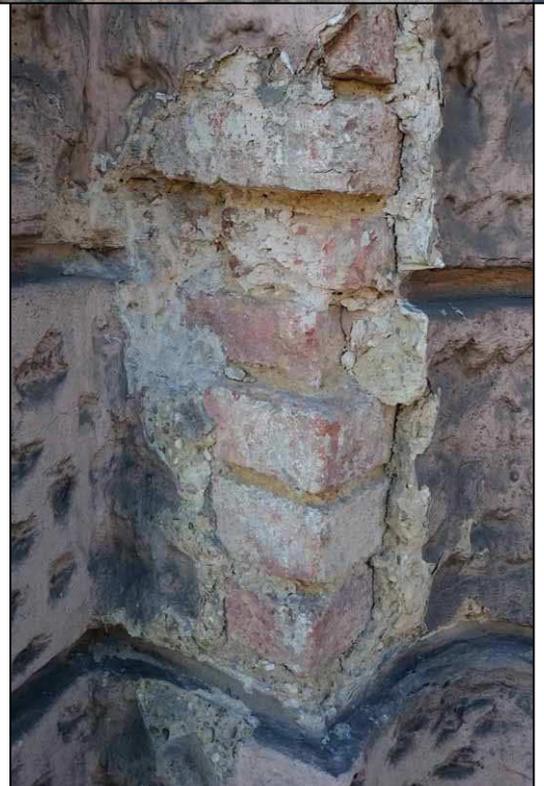
Detailansicht auf den Putzaufbau der Bossen, samt mehrmaligen Überarbeitungen >

- Herstellung einer Schalung (Gliederung / Nut)
- Grobputzauftrag in einem Zug; anziehen lassen
- Herstellen der bruchartigen Struktur im halbhartem Zustand: händisch - bildhauerisch
- Nach der Trocknung: Aufbringen einer porenfüllenden Kalkschlämme

- kleinere Fehlstellen und Reduzierungen an der bruchartigen Struktur sind mit einer in Körnung und Härte angepassten Kalk- Putzmischung formal gleichwertig zu ergänzen
- Nach der Trocknung: Aufbringen einer porenfüllenden Kalkschlämme

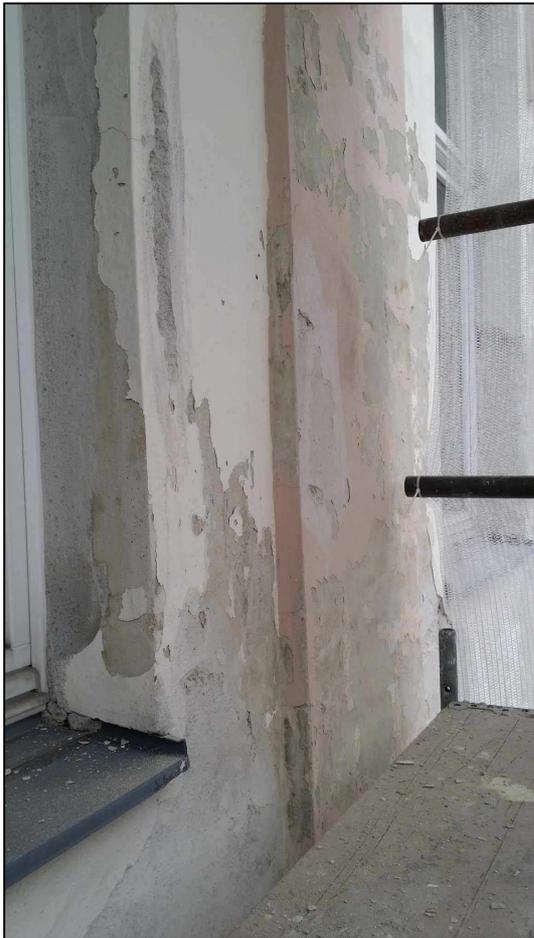
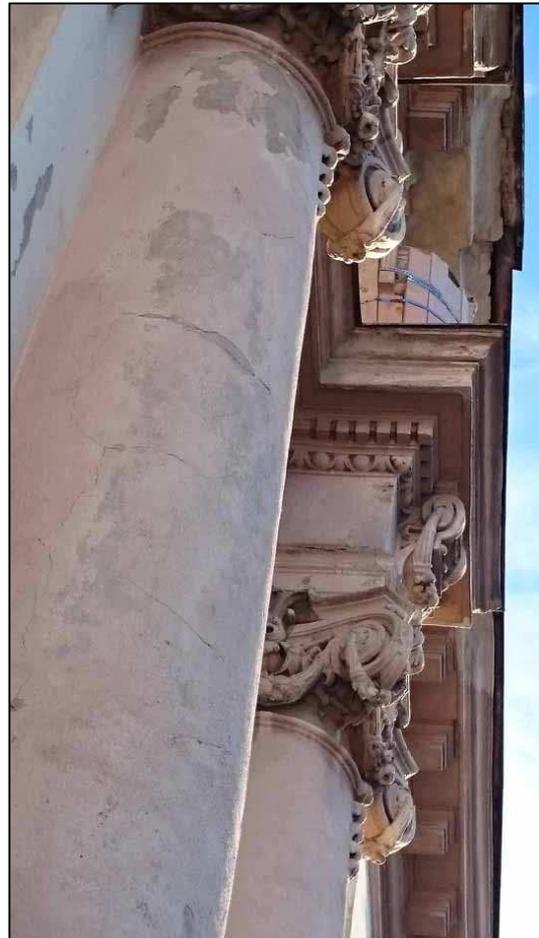
Jedoch haben sich die zementhaltigen Überarbeitungen negativ auf die Substanz ausgewirkt. Die Folge ist eine deutliche Schwächung der Anhaftung und Bindemittelstärke des Unterputzes. Die späteren Überriebe im Feinputzbereich, sind aufgrund des hohen Zementanteils hart und sperrend, die Haftung am Untergrund ist reduziert.

An der gesamten Fassade lösen sich großflächig Überriebe und Farbschichten.

^ Ansichten auf Ablösungserscheinungen der Überriebe und Anstriche

Festigen: erhaltene Putzbereiche festigen (Kalksinterwasser, KSE), dabei ausreichende Eindringtiefe beachten!

Fixierung hohlliegender Bereiche mittels Injektionen von hydraulischen Feinstkalkmörtel.

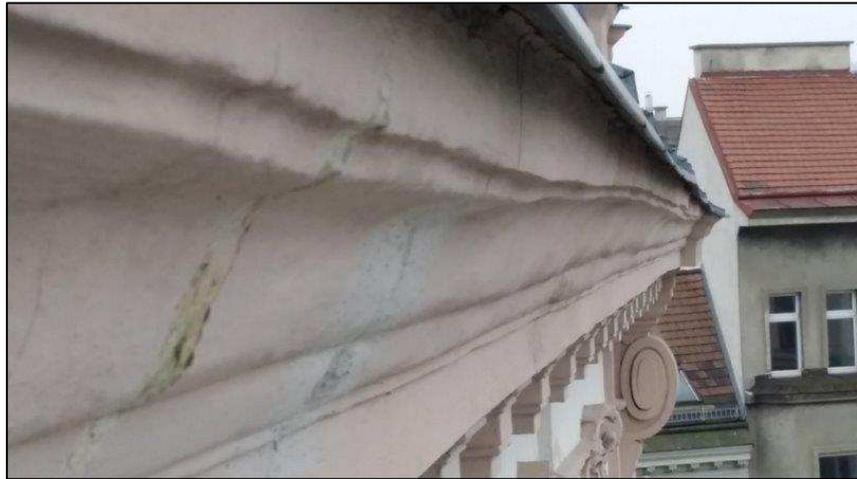
Fehlstellen, Abplatzungen, Hohlstellen, unsachgemäße Ausbesserungen, schwammige Überarbeitungen der Profilierung der Haupt-, Zwischen- und Fenstergesimse.

Ansicht auf den Zustand
des Hauptgesims-Profiles
nach notdürftigen
Überarbeitungen >

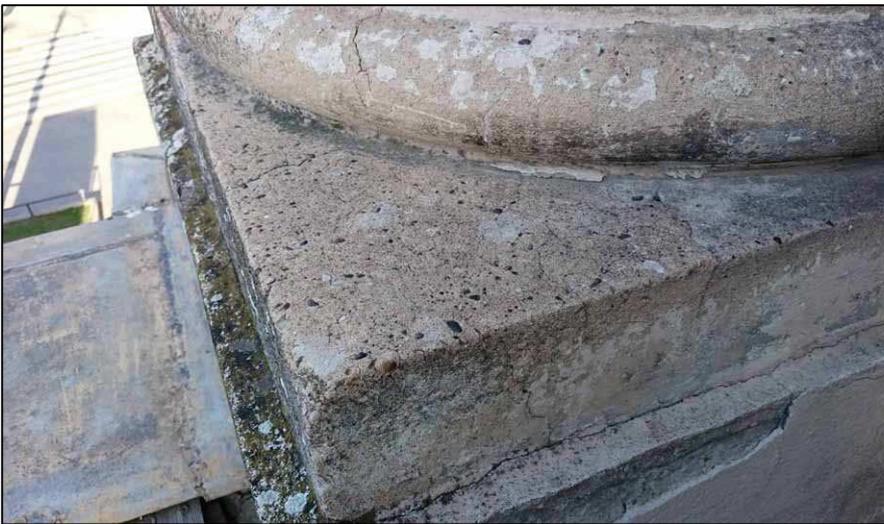
^ Basis einer Halbsäule im Balkonbereich 2. OG
Hydrauer

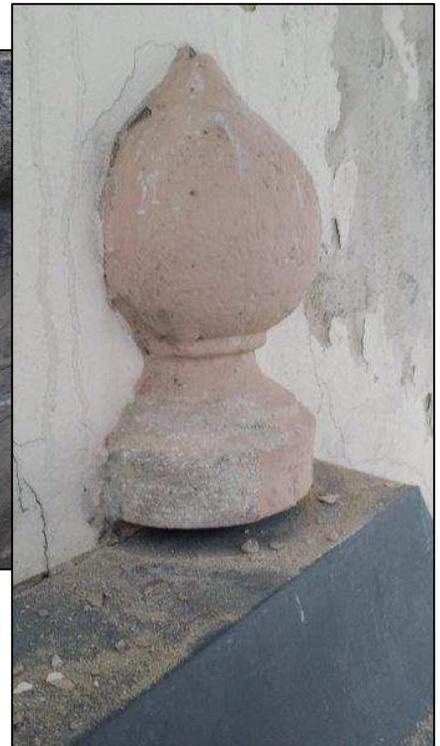
Zapfenelement aus Kunststein >

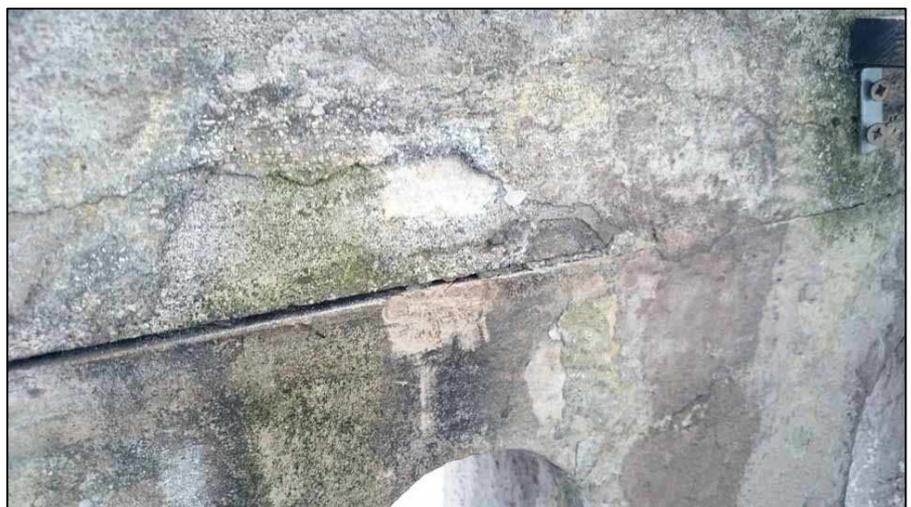
^ Balustrade: oben Stein (Profilabdeckung) unten Hydrauerguss

Stärker angegriffen sind die Teile im Bereich der Balkonbrüstung, die zwar noch einigermaßen stabil wirken, jedoch oberflächlich stark verwittert sind und viele Überarbeitungen aufweisen.

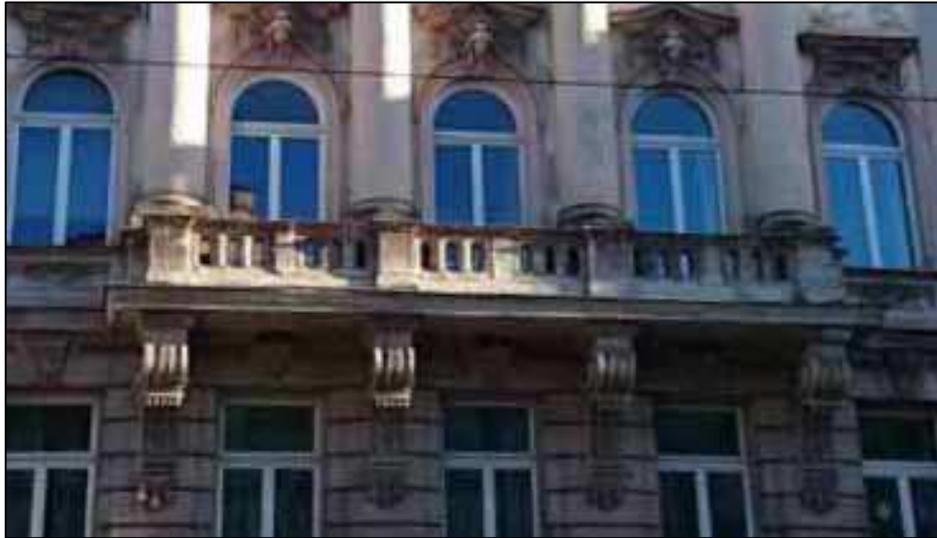
^ Ansicht auf die mittlere Balkonbrüstung (Obere Augartenstr.)

Die vier Vasen über der mittleren Balkonbrüstung sind so schwer beschädigt, dass eine aufwändige Restaurierung oder einer Neuherstellung nötig erscheint.

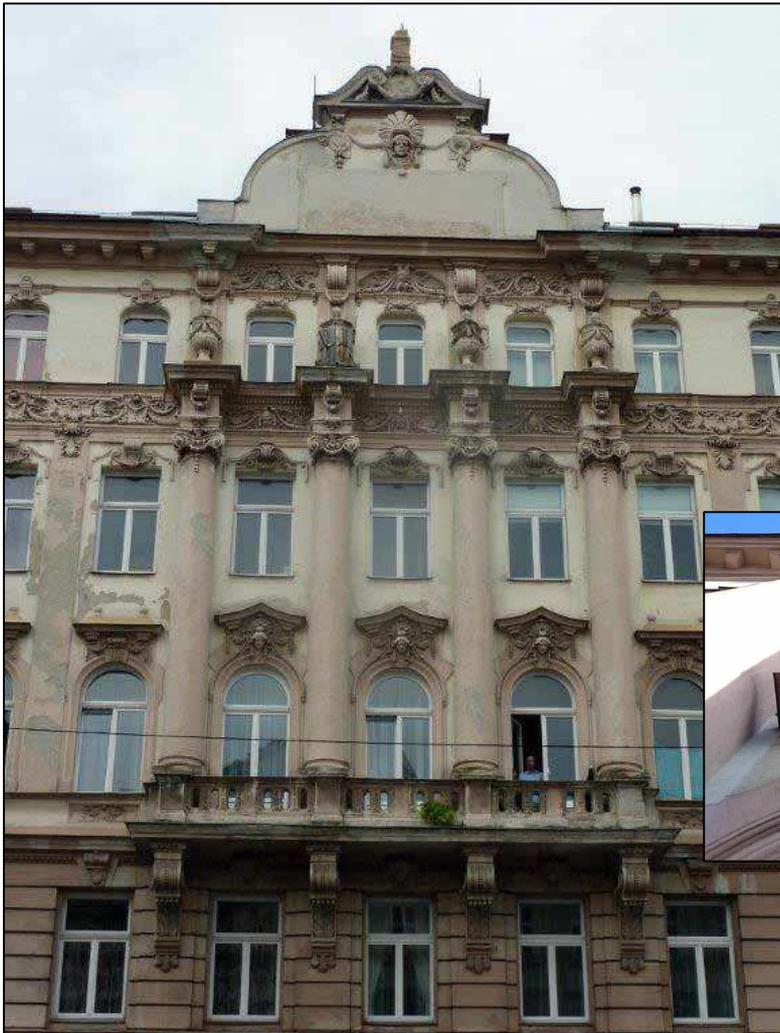
Der zentrale Obelisk über dem Giebelaufbau in der gleichen Achse weist starke Zerfallserscheinungen auf, der Oberteil fehlt bereits vollständig.

< Ansicht auf die Mittelachse
der Gebäudeseite
Obere Augartenstraße

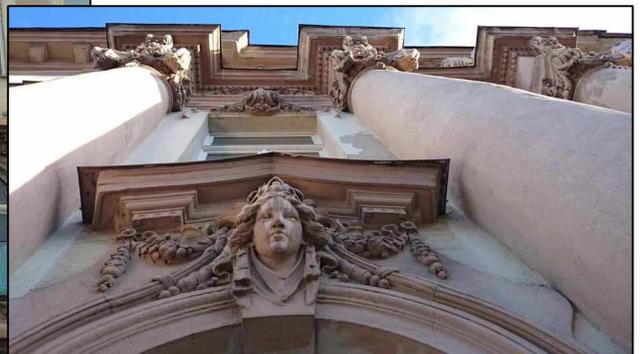
^ Detailansicht der Mittelachse
