Wien 1., Judenplatz 5

Wohn- und Geschäftshaus, erbaut 1899

Restaurierung und Neuherstellung der **Fassadenornamentik** (Hydrauer, Putz, Kunststein)

Restaurierungsarbeiten: ausgeführt 2006/07, in Kooperation mit dem BDA

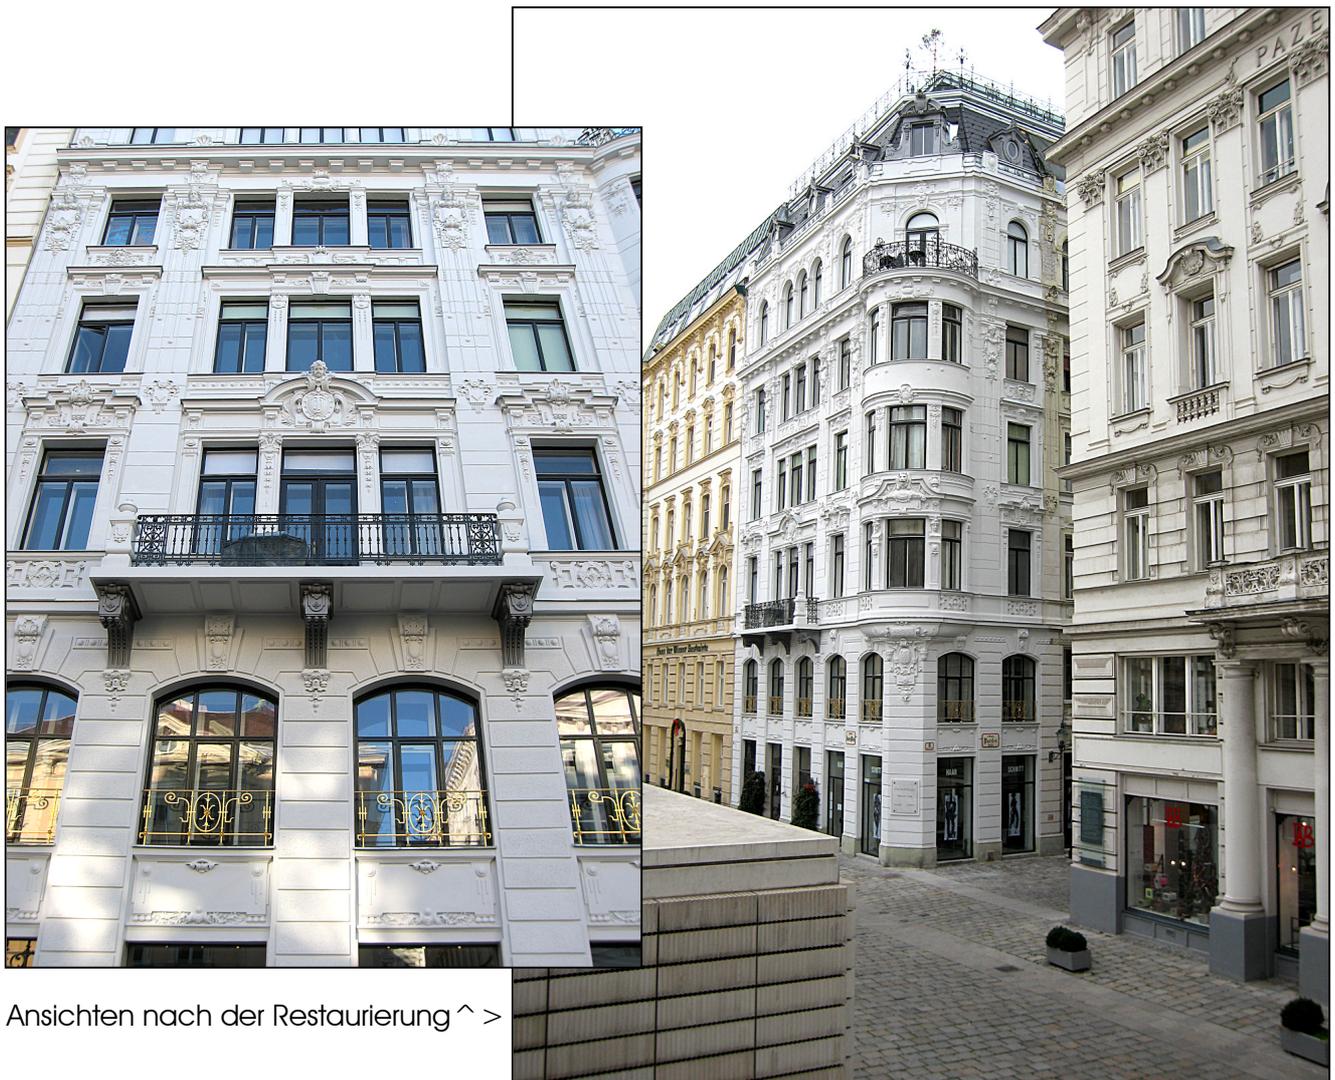
Ansichten nach der Restaurierung ^ >

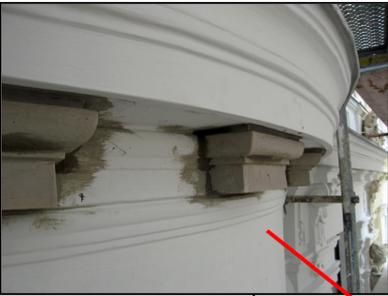
< Neuherstellung von Konsolen (Epoxidharz)

Gießen in Kunststein (Balkonpostamente), bzw. in Epoxidharz (Löwenkopf, Konsolen)

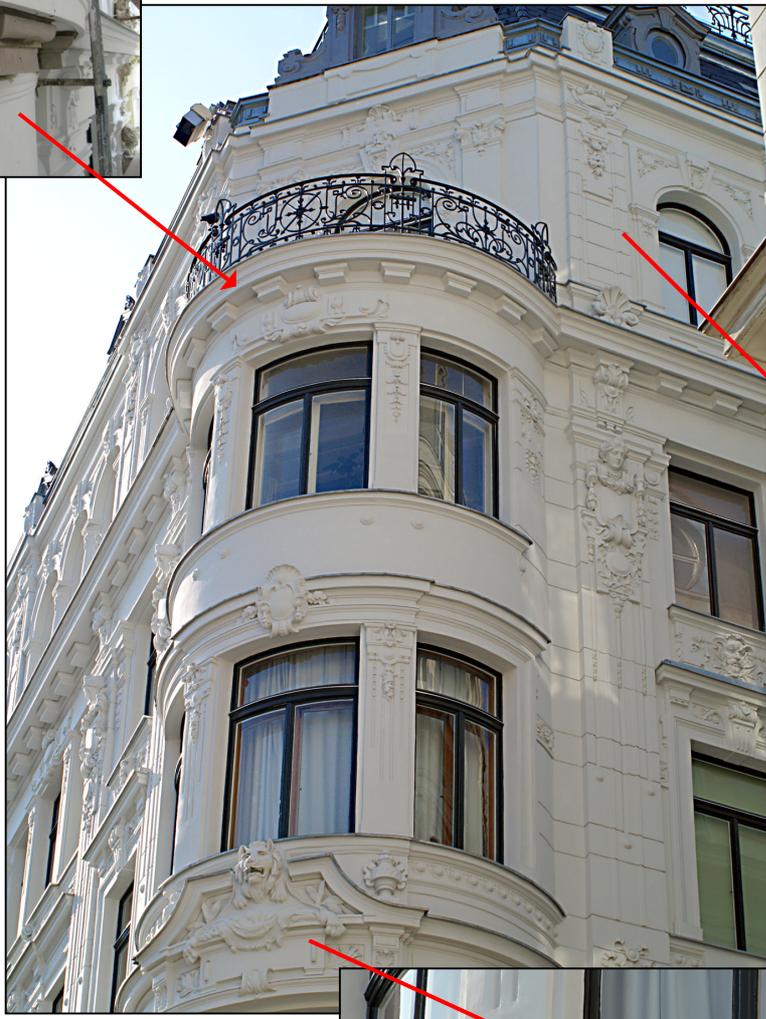
Neuherstellung von Pilastern (Putz) >

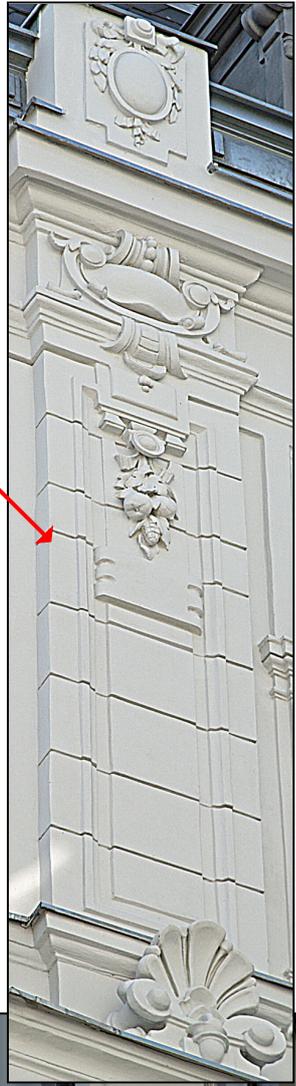
Fassade nach der Restaurierung ^

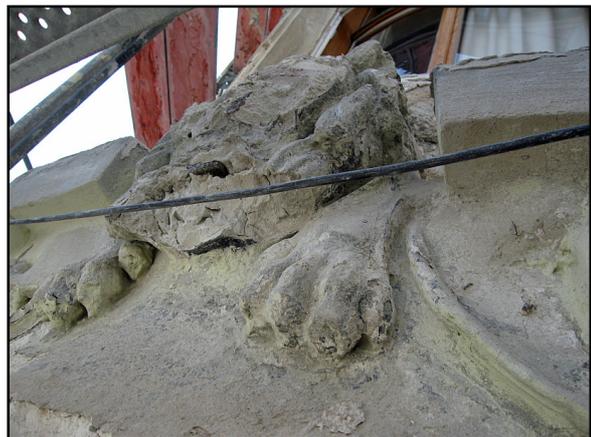
Neuherstellung eines Löwenkopfes >

Neu modellieren (Löwenkopf), drehen (Postamentaufsätze) oder abgießen (Balkonpostamente, Konsolen) von Elementen.

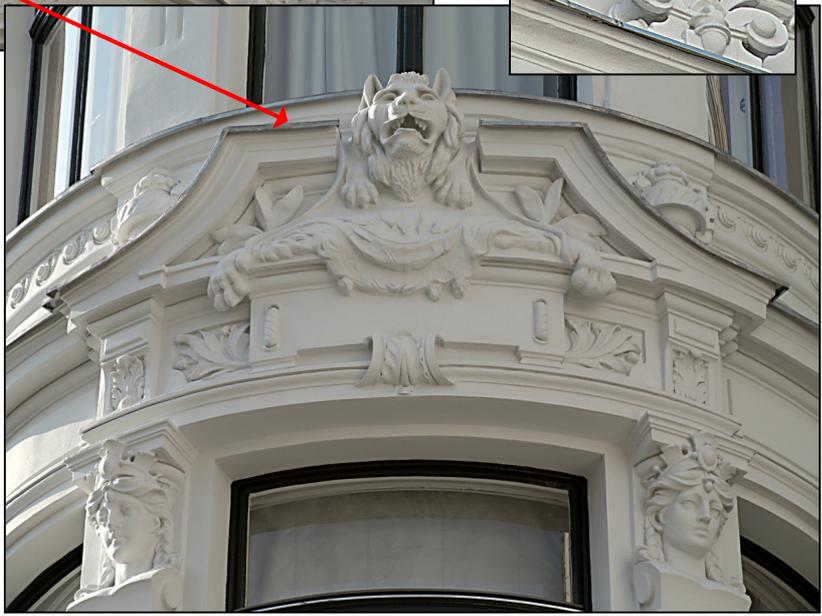
< Löwenkopf vor der Rekonstruktion

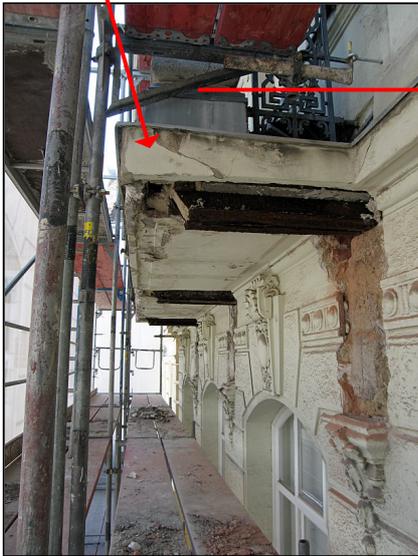
desolate Balkonplatte vor der Entfernung mit Resten der ursprünglichen Balkonpostamente

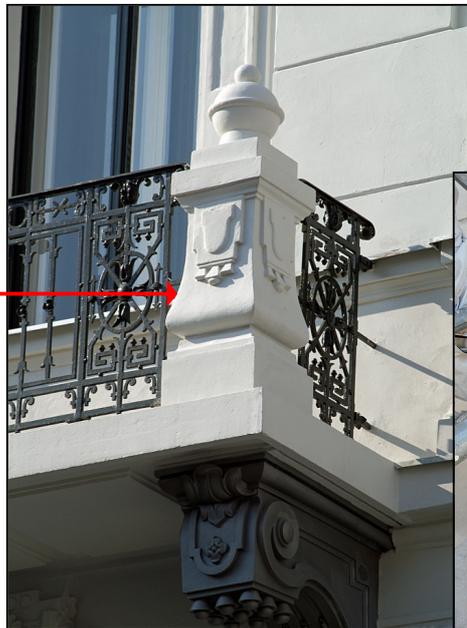
< nach der Neuherstellung der Postamente in Kunststein auf der neuen Balkonplatte

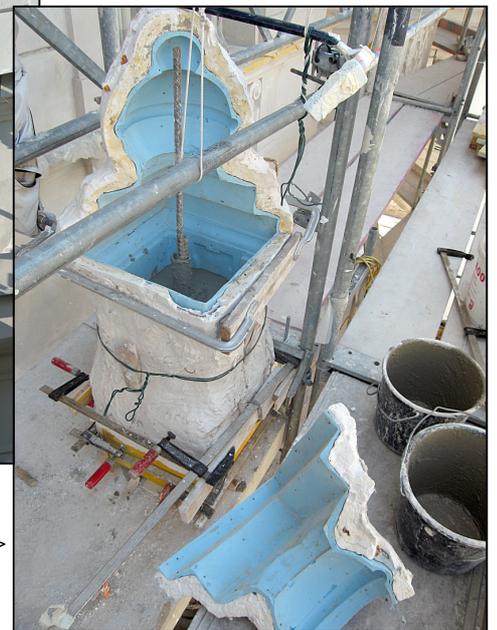
Betonguß der Postamente vor Ort in vorbereitet Form >

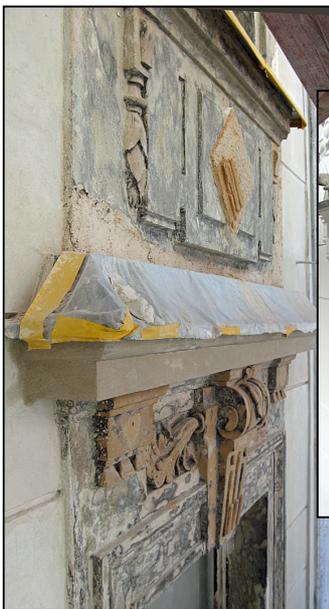
< Detailansicht: restaurierter Fenstersturz

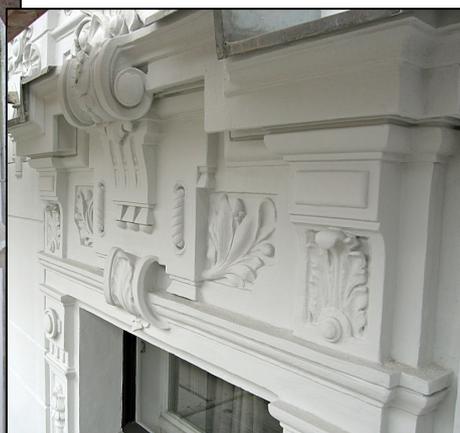
^ Restaurierung der kompletten Fensterbereiche (Leibungen, Überdachungen und Ornamentik)

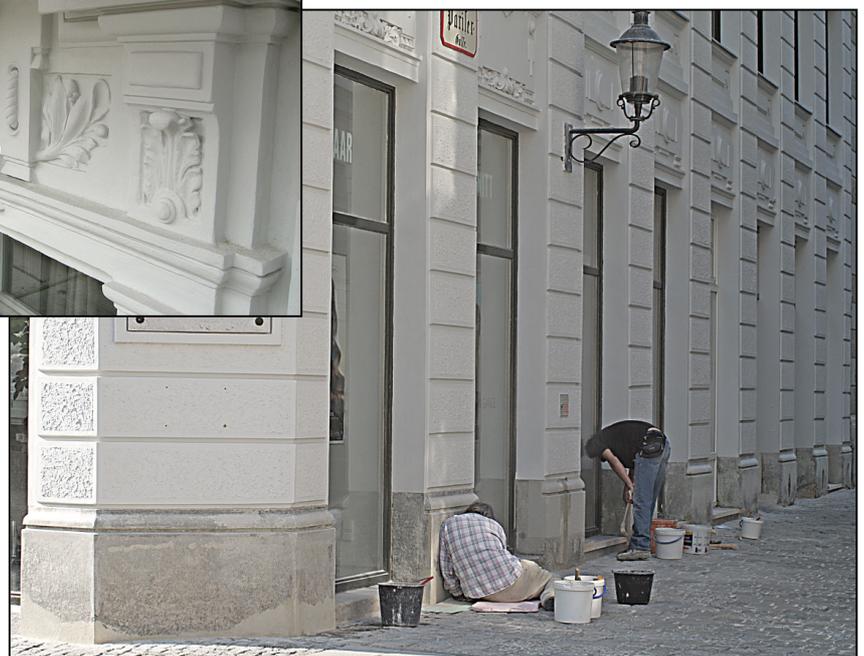
^ Instandsetzung der Sockelzone aus Kalksandstein Ansicht während der Arbeiten

Instandsetzung der Sockelzone aus Kalksandstein.
