# 5 (6) GARTENSKULPTUREN IM SCHLOSSPARK SCHÖNBRUNN

BEGLEITENDE DOKUMENTATION  
ZUR AUSSCHREIBUNG DER RESTAURIERUNG VON 5 SKULPTUREN

MAI 2014

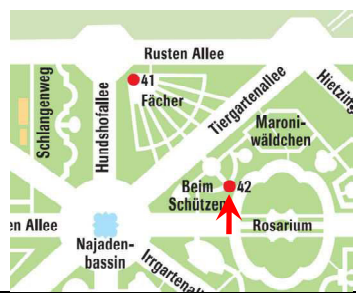
| Skulptur Nr. 42 | | Apollo | |
|---|---|---|---|
| Werktechnische Details Skulptur.: | <ul style="list-style-type: none"><li>- Plinthe der Figur ist mit Platten verblendet, teilweise sekundär</li><li>- Oberfläche der Plinthe ist (bildhauerisch) strukturiert</li><li>- Inschrift an Baumstumpf: „JOHANN HAGENAUER... ET FEC. 1779“</li><li>- Köcher (vermutlich) ursprünglich angesetztes Werkstück (heute verloren)</li></ul> | | |
