Karner & Kosco Restauratoren

Kritzensdorf, 15.01.2016

Untersuchungsbericht zur Fassade in Wien 2., Castellezg. 2 / Obere Augartenstr.

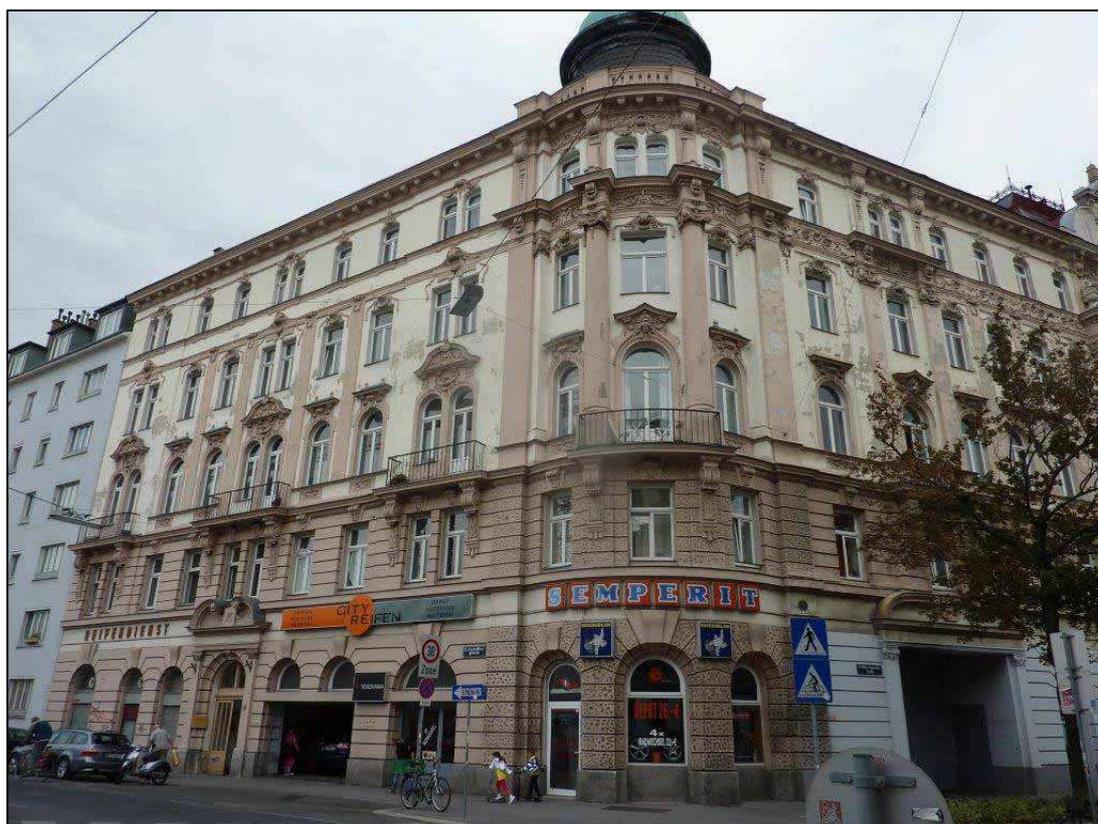
Ansicht auf das
Gebäude
Ecke Castellezg./
Obere
Augartenstr.

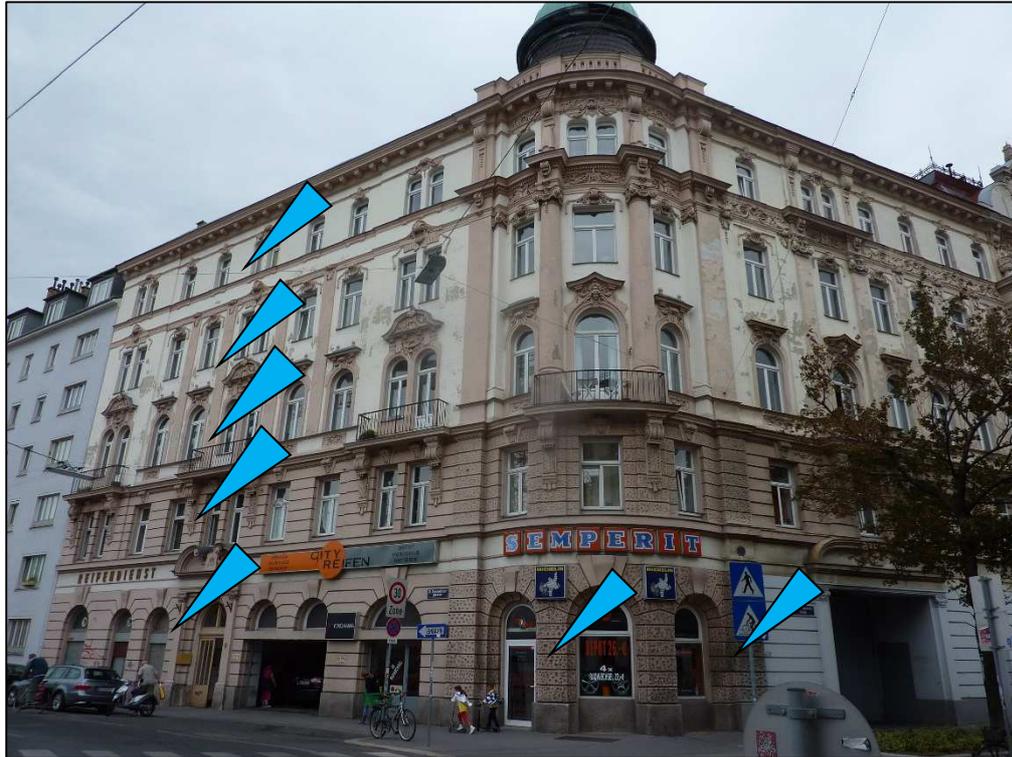
weitere Untersuchungsstellen: Ergebnisse auf den Folgeseiten

- EG-Bereich: Sockelzone, Putzflächen, Bossen
- 1.OG: Putze, Gesimse
- 2.OG: Putze, Gesimse, Balkonbrüstung, Säulen
- 3.OG: Putze, Gesimse, Hydrauer
- 4.OG: Putze, Gesimse, Hydrauer
- 5. OG: Obelisk am Giebelaufbau (Beschauldistanz)
